Détermination des causes de perturbations du bassin versant du lac Saint-Alexis - 2013

(Phase 3)

Municipalité de Saint-Alexis-des-Monts

Mars 2014

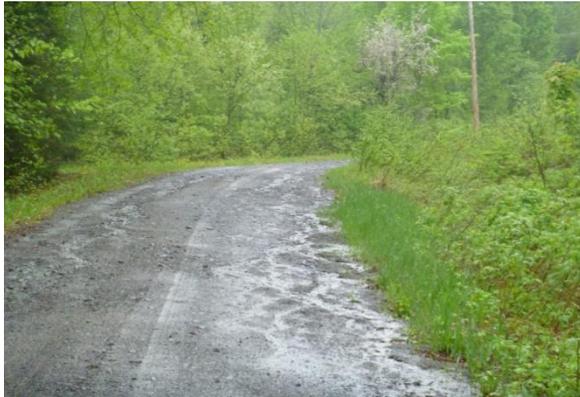
Ruissellement de surface, Saint-Alexis-des-Monts © OBVRLY

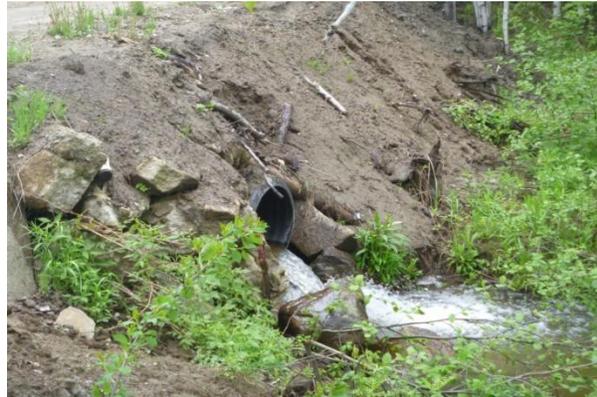
Sortie de ponceau non stabilisée, Saint-Alexis-des-Monts © OBVRLY

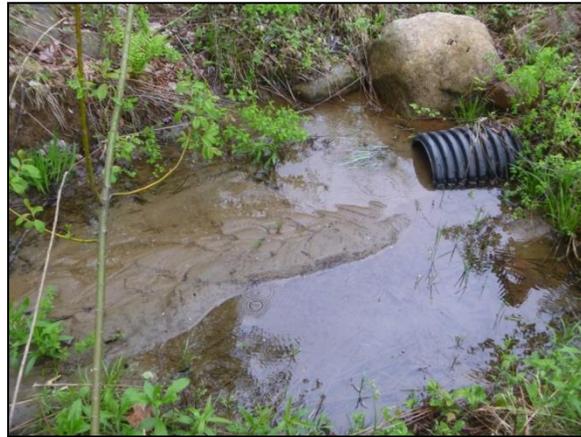
Parmi les 114 ponceaux caractérisés (tableau 4), 11 sont dans un état avancé de détérioration. Il serait donc important qu'une démarche d'entretien/remplacement soit entreprise pour ceux-ci. Pour les 22 ponceaux qui sont moyennement détériorés, ils devraient faire l'objet d'une attention particulière pour s'assurer qu'ils soient remplacés. Ceci permettrait de prévenir les apports sédimentaires aux cours d'eau ou des inondations en amont puisque ces ponceaux sont parfois obstrués par de la végétation et/ou par des sédiments. Pour les ponceaux qui sont peu ou pas détériorés, une visite annuelle serait suffisante pour s'assurer de les conserver en bon état et surtout sans obstacle pour la libre circulation des poissons et de l'eau.

Photo 1 : Accumulation sédimentaire en aval d'un ponceau dont la sortie n'est pas stabilisée. Bassin versant du lac Saint-Alexis.

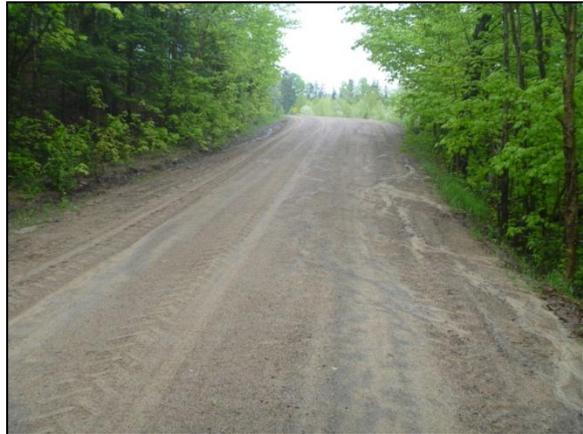
Lors de la première visite terrain (le 10 mai 2013), un groupe de 15 sites a particulièrement retenu notre attention. Ce sont des sites situés sur la route du Moulin. Dans tous les cas, il s'agissait d'écoulement d'eau consécutif à la fonte des neiges et qui provenait du versant voisin. De ces 15 sites, 3 étaient sur la portion de la route qui est asphaltée alors que les 12 autres étaient situés sur la portion de la route en gravier. Dans tous les cas, lors de la fonte des neiges et de fortes précipitations, les pentes des versants y favorisent une accélération de la vitesse d'écoulement de l'eau, l'arrachement des particules de sol et/ou le transport des sédiments vers le point le plus bas du secteur : la rivière Sacacomie qui se déverse dans le lac Saint-Alexis.

Photo 2 : Ruissellement de surface sur le rang du Moulin, Saint-Alexis-des-Monts.

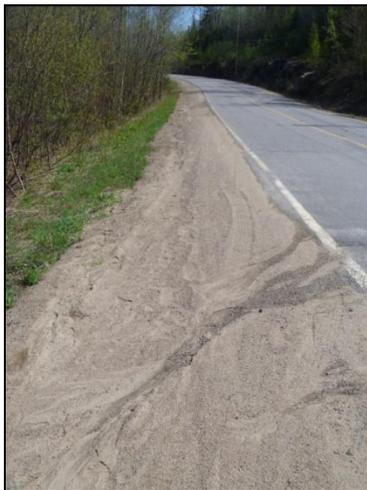
Photo 3 : Ruissellement de surface sur le rang Sacacomie, Saint-Alexis-des-Monts.

Lors de cette même visite, 11 sites de ruissellement de surface sur route asphaltée ont été identifiés sur le rang Sacacomie entre le lac du même nom et le cœur du village de Saint-Alexis. Tout le long de ce rang, ce sont les abrasifs épandus durant la période hivernale, et qui ne sont pas récupérés assez tôt au printemps, qui ruissellent et sont entraînés vers le bord de la route et les nombreux fossés connectés à la rivière Sacacomie.

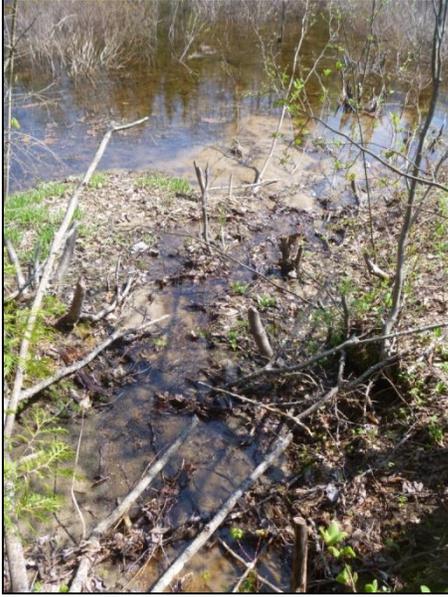
Photo 4 : Accumulation de sédiments dans la rivière Sacacomie, Chemin à Noé, Saint-Alexis-des-Monts.

En outre, dans un nouveau développement près du rang Sacacomie (chemin à Noé et chemin du Pigamon), 6 sites de ruissellement de surface sur route de gravier, ainsi que 2 fossés en érosion, 4 sites d'accumulation de sédiments et 1 site de remblai ont été identifiés. Lors de la fonte des neiges et de fortes précipitations, les pentes fortes du secteur (versants et routes) y favorisent une accélération de la vitesse d'écoulement de l'eau, l'arrachement des particules de sol et le transport des sédiments vers le point le plus bas du secteur : la rivière Sacacomie qui se déverse dans le lac Saint-Alexis. Comme pour tous les sites problématiques identifiés sur tout le territoire de la municipalité, aucun aménagement qui permettrait de contrôler le ruissellement de surface et de diriger l'eau et les sédiments vers un site de déposition/récupération n'a été identifié.
