IDENTIFICATION DES LACS PROBLEMATIQUES - 2012

- Phase 1 -

Municipalités de :
Saint-Alexis-des-Monts
Saint-Élie-de-Caxton

Octobre 2012

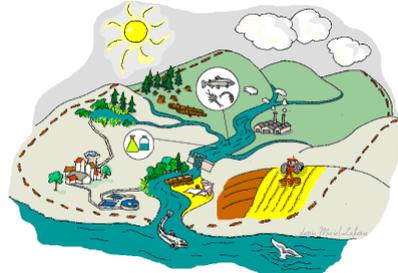
Source: MDDEP

Qu'est-ce qu'un bassin versant?

Un bassin versant constitue un territoire où l'eau reçue par précipitation s'écoule et s'infiltre pour former un réseau hydrographique alimentant un exutoire commun, le cours d'eau principal.

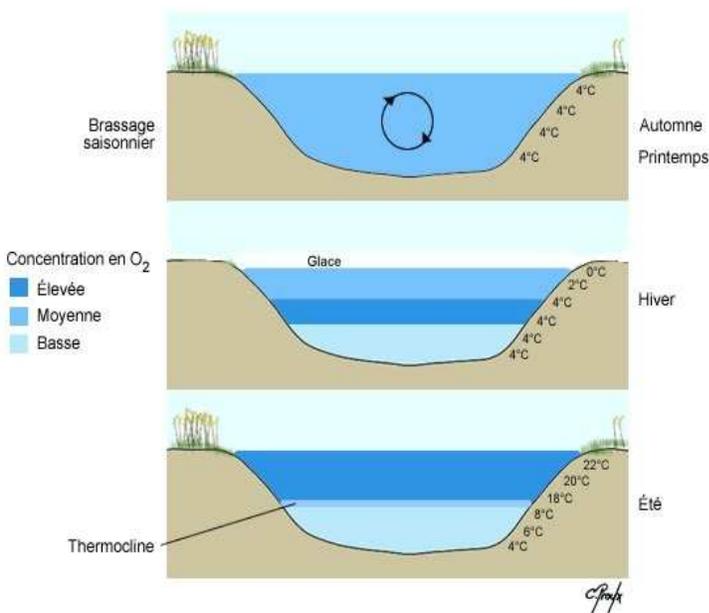
Pour les lacs ayant une profondeur suffisante, la stratification thermique correspond à une différence de température entre les masses d'eau en surface et au fond du lac. En été, la couche d'eau supérieure appelée **épilimnion** présente une température plus élevée, car mise en contact avec l'air. À cette période, cette couche subit un brassage continu qui renouvelle l'oxygène de l'eau grâce au vent et à la photosynthèse des plantes présentes dans l'eau. Cette couche de faible densité se situe au-dessus de l'**hypolimnion**, une couche d'eau profonde, plus froide, plus dense et peu agitée, car elle est à l'abri du vent. Ces deux couches d'eau sont séparées par une troisième couche intermédiaire appelée **métalimnion**. À l'intérieur du métalimnion se trouve la thermocline.

Figure 1 : Stratification thermique d'un lac dimictique[†]
Source : Proulx, 2009
