Plan directeur du lac des Six

Présentation du portrait-diagnostic
Identification des actions

Saint-Boniface
19 mai 2021

Organisme de bassins versants
des rivières du Loup et des Yamachiche

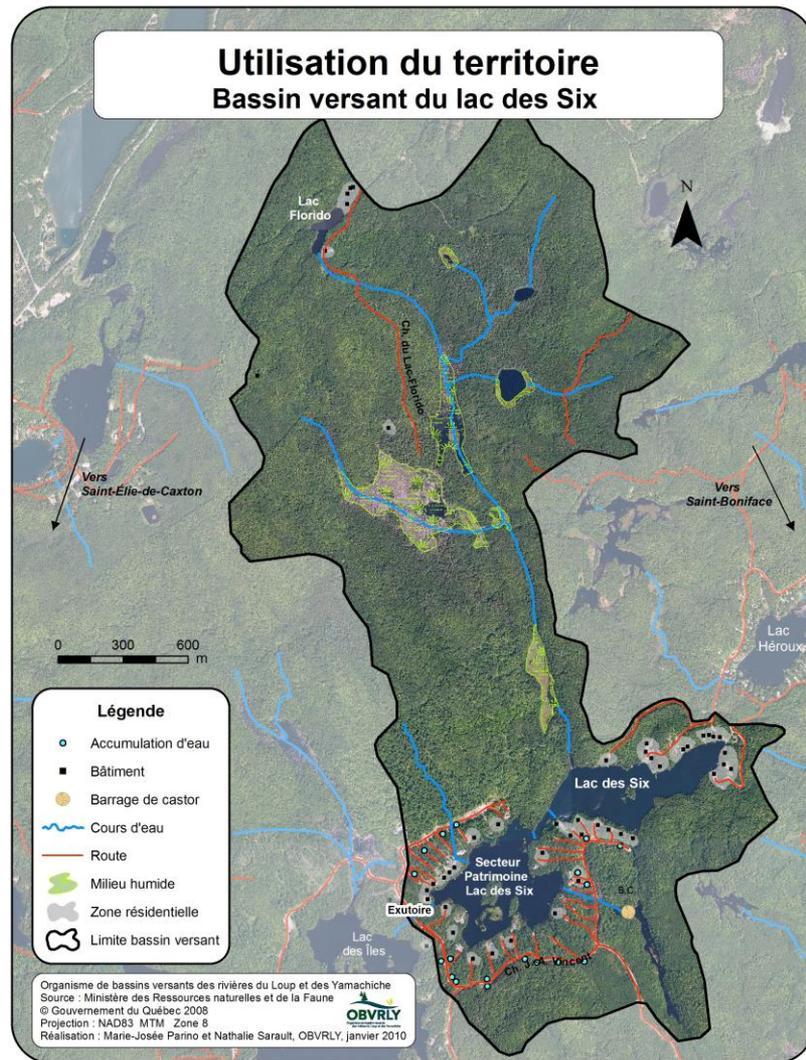
Caractéristiques du bassin versant du lac des Six

- ❖ La majorité du développement résidentiel se trouve autour du bassin ouest, pour un total de **43 résidences en 2009, dont environ 50 % est occupé à l'année**
- ❖ Territoire principalement forestier au nord du lac
- ❖ La superficie des milieux humides fluctue selon l'activité du castor (rupture en 2008)
- ❖ Un tributaire draine la majeure partie du bassin versant et des nombreux milieux humides situés au nord

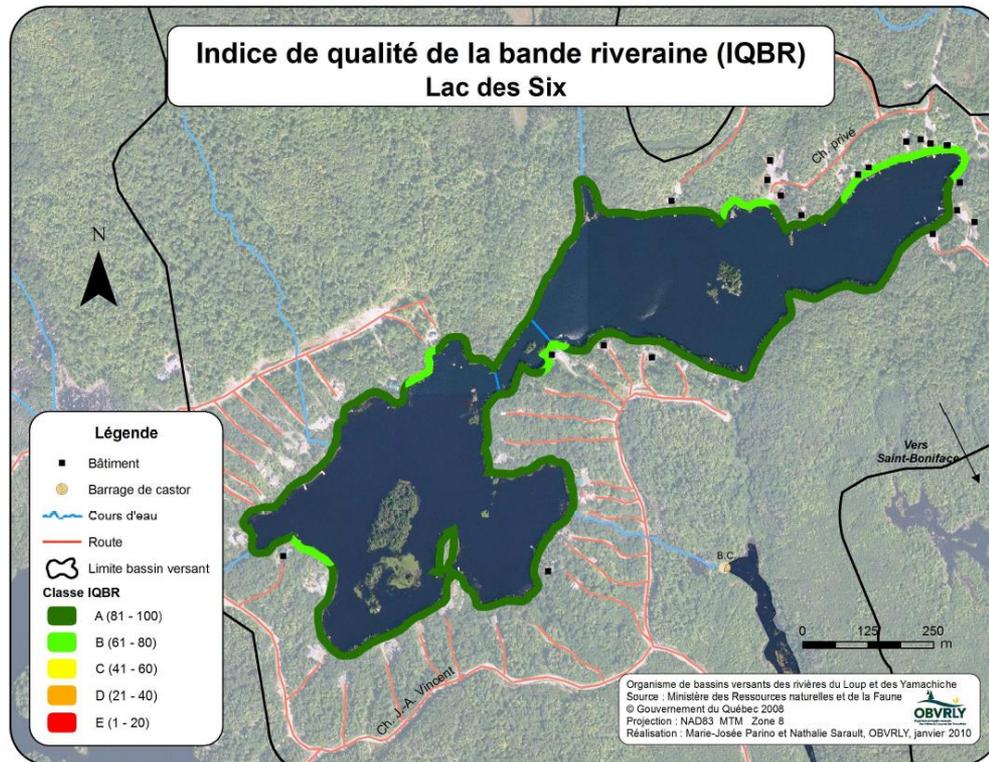
Analyse de la bande riveraine

- ❖ En 2009, la qualité des bandes riveraines du lac était considérée d'excellente à bonne selon l'IQBR*
- ❖ 86 % des bandes riveraines étaient très peu impactées par la présence humaine (classe A)
- ❖ 14 % des bandes riveraines, principalement situées au nord-est du lac, étaient légèrement impactées (classe B) et nécessiteraient des améliorations

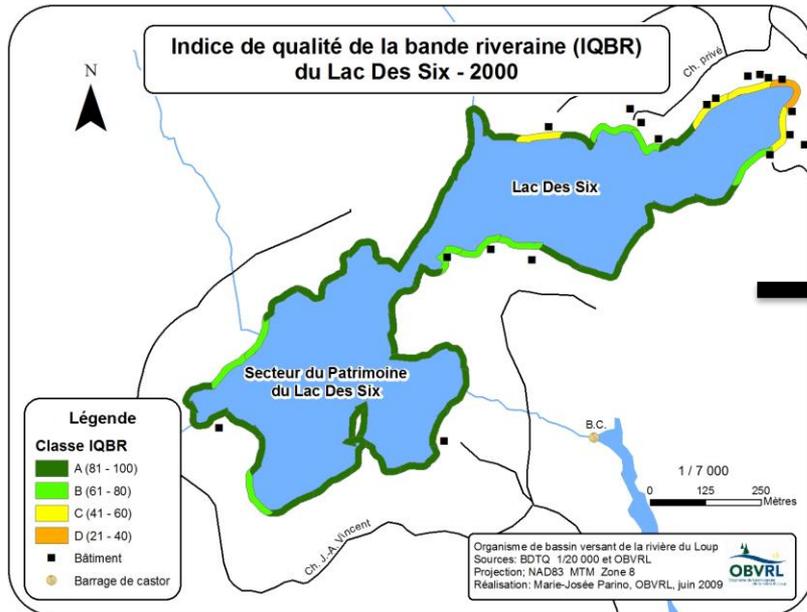
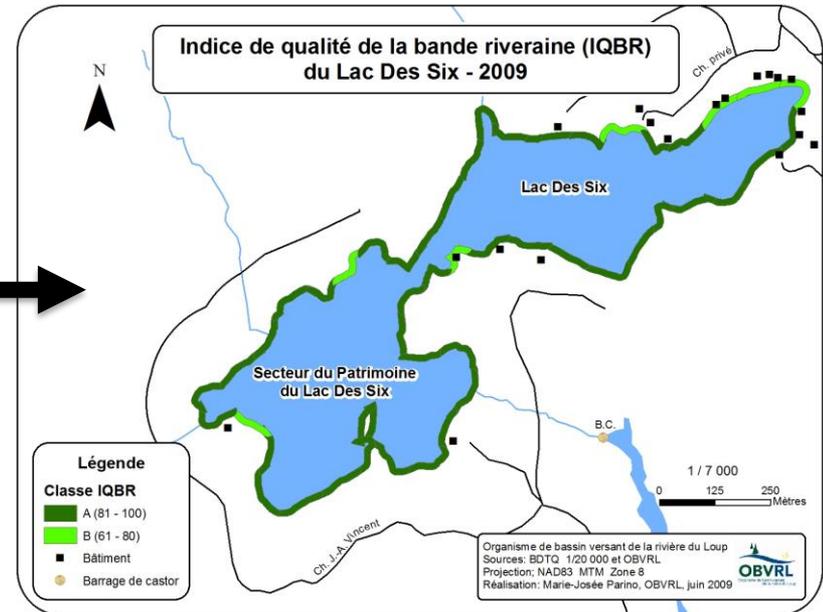
Amélioration globale des bandes riveraines
entre 2000 et 2009

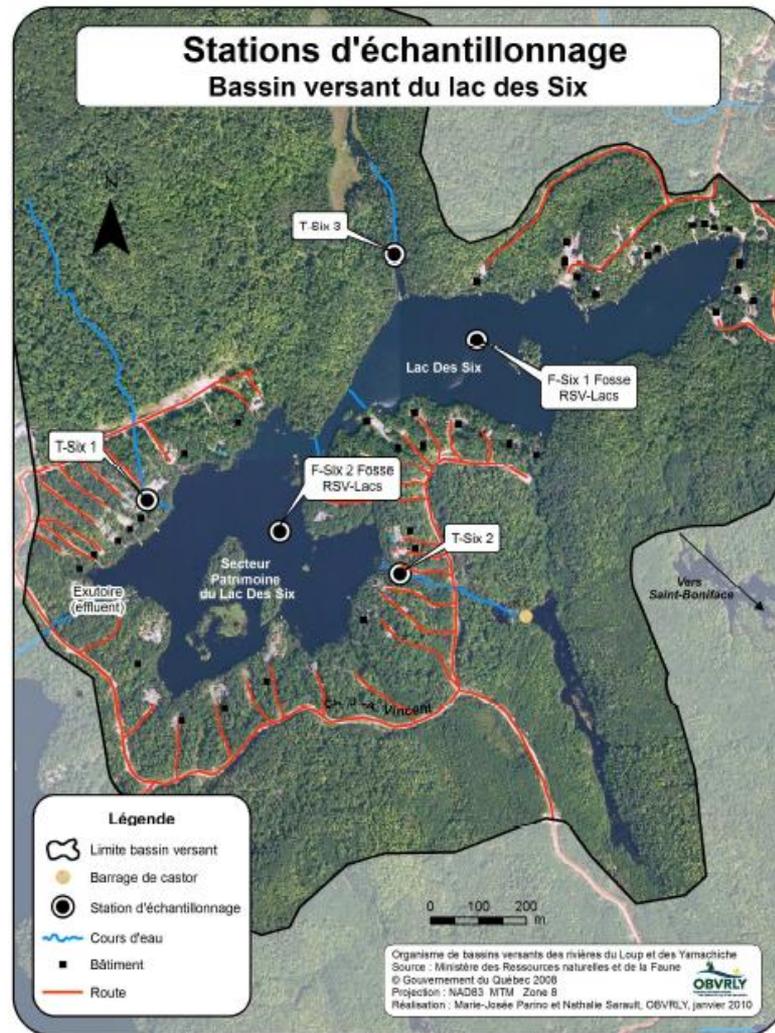
Stations d'échantillonnage de la qualité de l'eau

- ❖ Deux stations d'échantillonnage en lac (F-Six 1 et F-Six 2)
- ❖ Une station par bassin, située à l'emplacement des fosses les plus profondes
- ❖ Trois stations d'échantillons pour les principaux tributaires du lac (T-Six 1, T-Six 2 et T-Six 3)

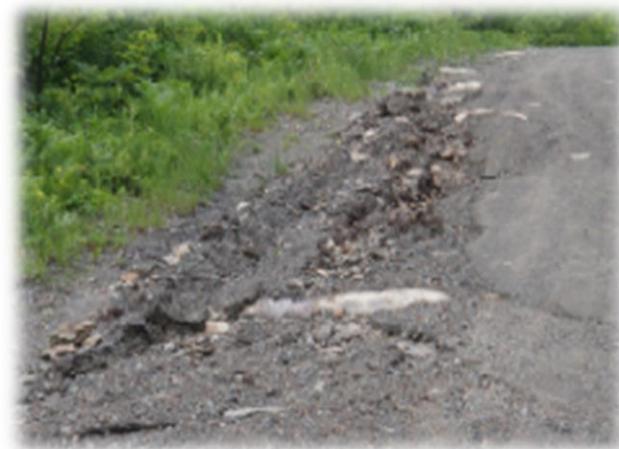
Problèmes d'érosion et ponceaux

- ❖ Nombreux chemins autour des deux principaux bassins du lac : réseau routier d'une longueur d'environ 7 km, majoritairement situé autour du bassin ouest
- ❖ Plusieurs sections du réseau routier sont abruptes et susceptibles au ruissellement de surface
- ❖ En 2009, les chemins analysés ne possédaient pas de fossés routiers
- ❖ Une étude portant sur la localisation des sites d'érosion et l'évaluation des ponceaux, réalisée par l'OBVRLY, est en cours

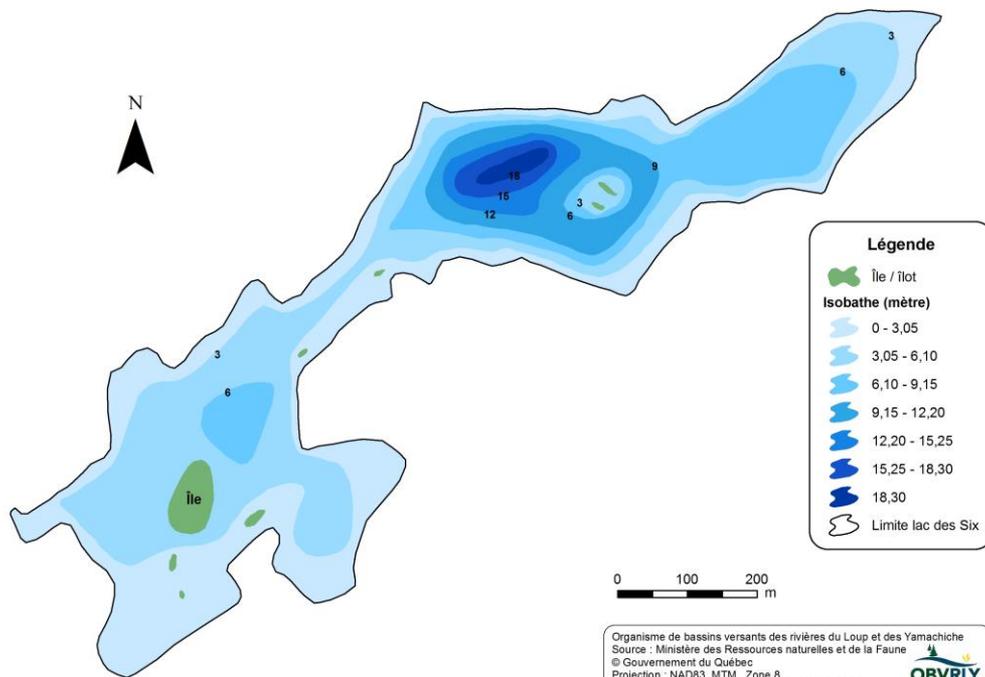
Bathymétrie du lac des Six

- ❖ Superficie : 0,32 km²
- ❖ Périmètre : 6 168 m
- ❖ Profondeur maximale : 20 m
- ❖ Caractéristiques : présence de deux bassins reliés par un rétrécissement
- ❖ Bassin est : fosse profonde et peu de végétation
- ❖ Bassin ouest : peu profond et végétation dense

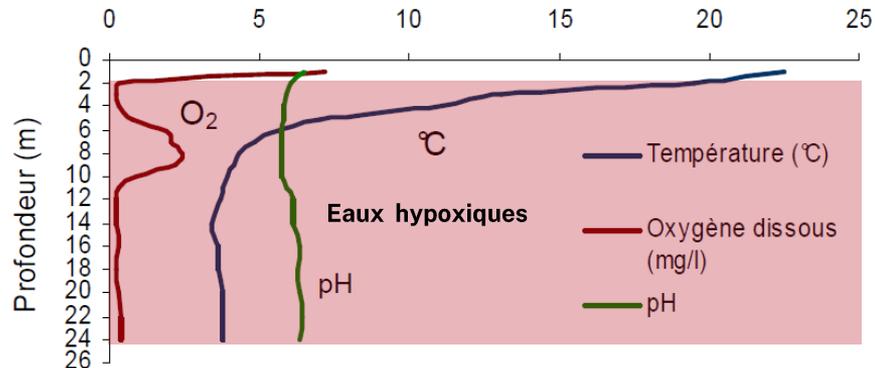
- ❖ Un déficit important en oxygène (hypoxie) était observé dans presque toute la colonne d'eau (à partir de 2 mètres).
- ❖ Des concentrations presque nulles en oxygène (anoxie) étaient observées à partir de 11 et 2 mètres respectivement.
- ❖ Absence des conditions pour les exigences minimales en oxygène de la truite mouchetée : plus de 5 mg/l et moins de 20°C
- ❖ pH légèrement acide (entre 5,7 et 7,3) : possible influence des tributaires venant de milieux humides
- ❖ Conductivité moyenne de 38 $\mu\text{S}/\text{cm}$
→ apports relativement élevés en minéraux
- ❖ Des profils similaires seront réédités en 2021

Profil physico-chimique
fosse Est du lac des Six (F-Six 1), août 2009

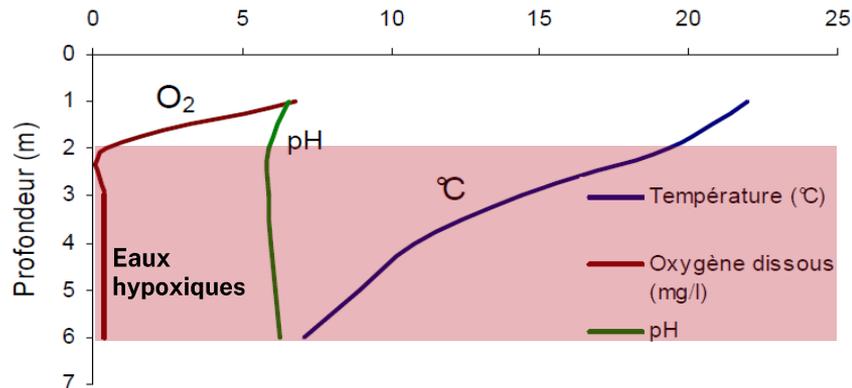
Profil physico-chimique
fosse Ouest du lac des Six (F-Six 2), août 2009

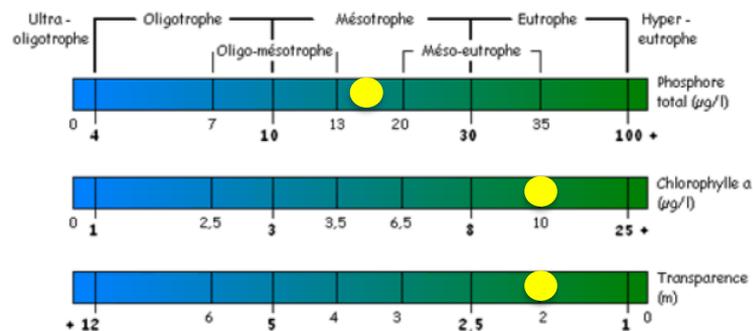
- ❖ Les concentrations en **phosphore total** sont relativement élevées, avec une moyenne interannuelle de 16 µg/l pour le bassin Est.
- ❖ Les concentrations en **chlorophylle a** sont élevées, avec une moyenne interannuelle de 10,5 µg/l ce qui indique une forte productivité algale.
- ❖ La **transparence** de l'eau est faible (2 m). Ceci est dû à la forte productivité algale, mais également aux concentrations élevées de l'eau en **carbone organique dissous** qui teinte l'eau (9,1 mg/l).
- ❖ Les moyennes interannuelles sont influencées à la hausse par des valeurs très élevées observées en 2009, suite à la rupture d'un important barrage de castor en 2008 dans le tributaire T-Six 3.

Données de qualité de l'eau obtenue en 2007 à 2020 dans le Bassin Est

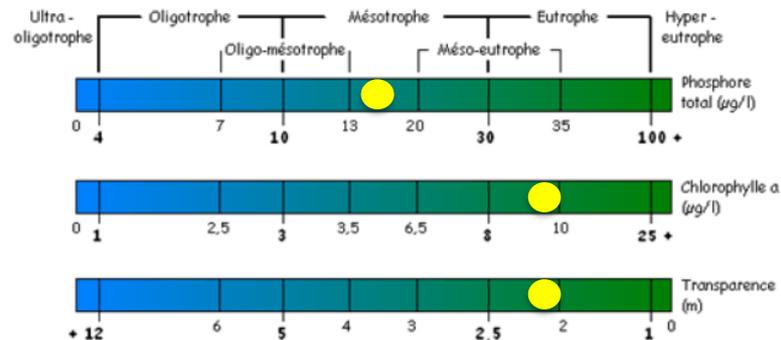
Données de qualité de l'eau obtenue en 2009 à 2020 dans le Bassin Ouest

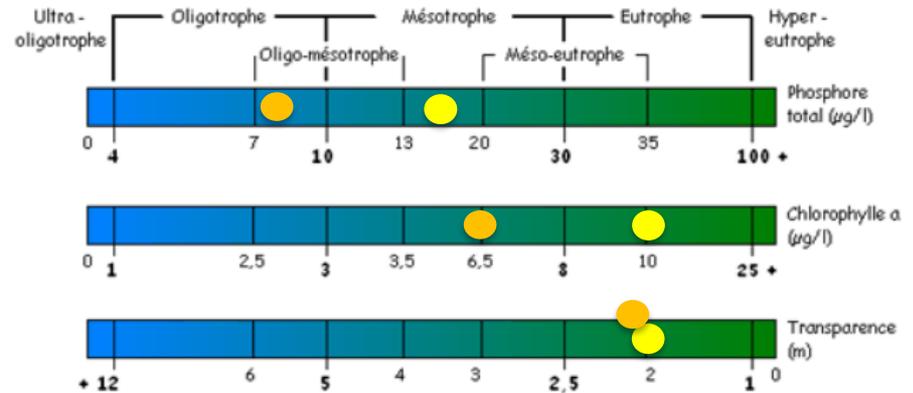
- ❖ Amélioration marquée des valeurs de **phosphore total** et de **chlorophylle a** lors des plus récents prélèvements (2017).
- ❖ La **transparence** de l'eau est demeurée faible (2,1 m). Ceci est dû à la forte productivité algale, mais également aux concentrations élevées de l'eau en **carbone organique dissous** qui sont demeurées élevées (7,8 mg/l).

Données de qualité de l'eau obtenue en 2007 à 2020 dans le Bassin Est

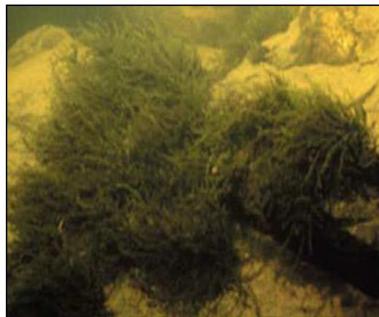
- ❖ Le recouvrement moyen du littoral par les macrophytes était de 75 % en 2010, ce qui traduit une forte abondance de plantes aquatiques
- ❖ Le bassin ouest, moins profond, est particulièrement colonisé
- ❖ 31 espèces identifiées, cette forte diversité est typique de milieux mésotrophes
- ❖ La fontinale, une mousse aquatique, est l'espèce dominante. Il s'agit d'une espèce qui tolère bien les eaux acides.

Mousse aquatique d'eau douce
(*Fontinalis* sp.), source : UMass, 2011

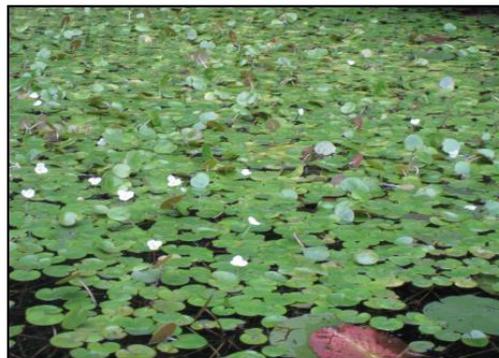
- ❖ Une plante aquatique exotique envahissante a été observée en 2010 dans le rétrécissement du lac (secteur C7 et C8), soit l'hydrocharide grenouillette
- ❖ Il s'agit d'une plante flottante qui ne s'enracine pas
- ❖ Des îlots flottants de plantes aquatiques ont également été observés en 2010 dans les secteurs B1 et C9

Colonie d'Hydrocharide grenouillette (*Hydrocharis morsus-ranae*), secteur C7 du lac des Six (carte 1), 2010

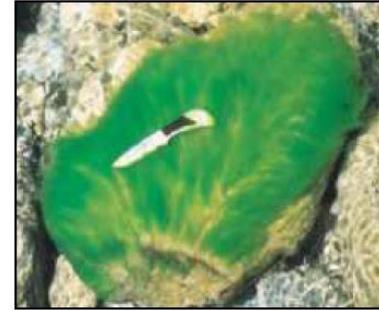
- ❖ Présence d'algues filamenteuses dans 62 % des secteurs inventoriés
- ❖ Présence d'algues périphytiques ou épiphytiques (algues brunes) dans 28 % des secteurs inventoriés
- ❖ L'accumulation sédimentaire moyenne dans la zone littorale était de 19 cm, ce qui représente une accumulation intermédiaire.
- ❖ Les accumulations les plus importantes, jusqu'à un mètre, se retrouvaient dans le bassin ouest.

Algues vertes filamenteuses
Source : Biggs et Kilroy, 2000

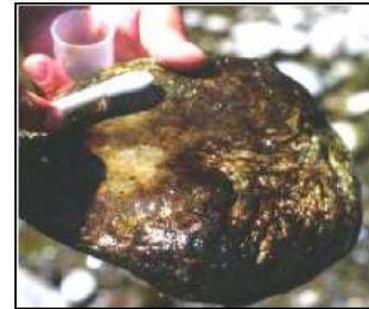
Algues brunes microscopiques
Source : Campeau et coll. 2008

*Algues périphytiques ou épiphytiques : algues vivant directement à la surface du substrat (fond du lac) ou sur les plantes

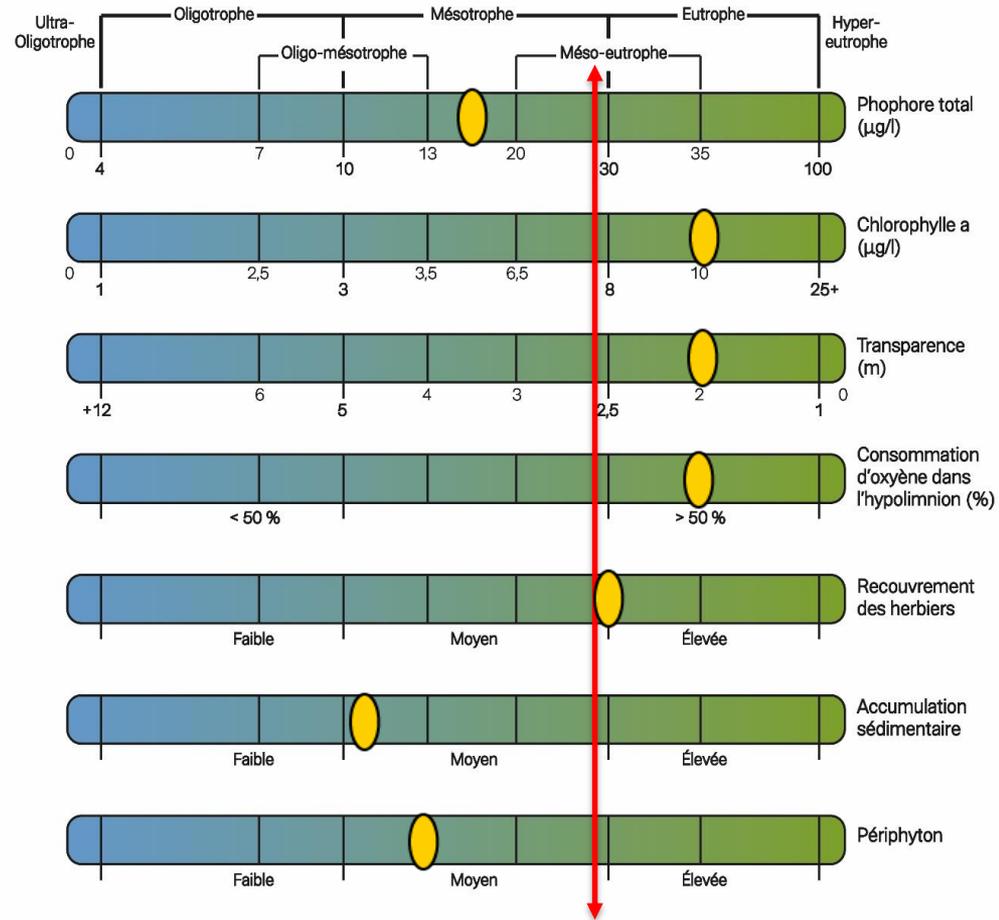
- ❖ Les données de **phosphore, chlorophylle a et transparence** correspondent aux moyennes pluriannuelles enregistrées grâce au RSVL (2007 à 2020)
- ❖ Les dernières analyses complètes ont eu lieu en 2009 (profil du lac) et 2010 (zone littorale)
- ❖ La moyenne des indicateurs utilisés illustre un vieillissement typique d'un milieu méso-eutrophe

Le lac des Six est caractérisé par un vieillissement typique d'un milieu méso-eutrophe selon les données recueillies de 2007 à 2020
