Bilan de santé du lac Saint-Alexis

Situé à Saint-Alexis-des-Monts

Document produit le 16 juin 2020

Organisme de bassins versants
des rivières du Loup et des Yamachiche

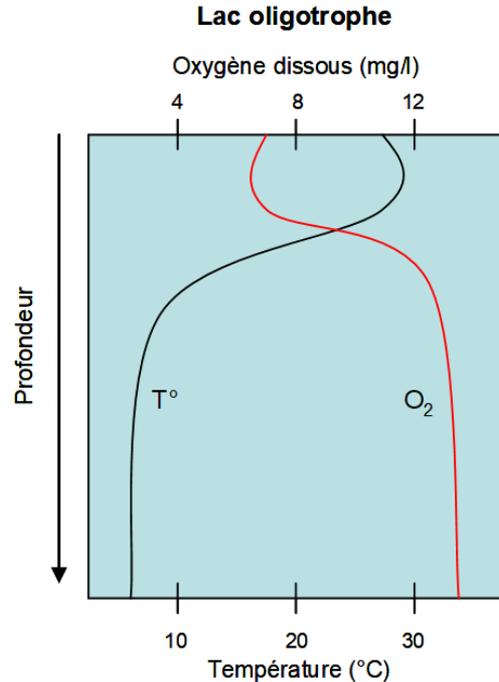
Hypolimnion bien oxygéné

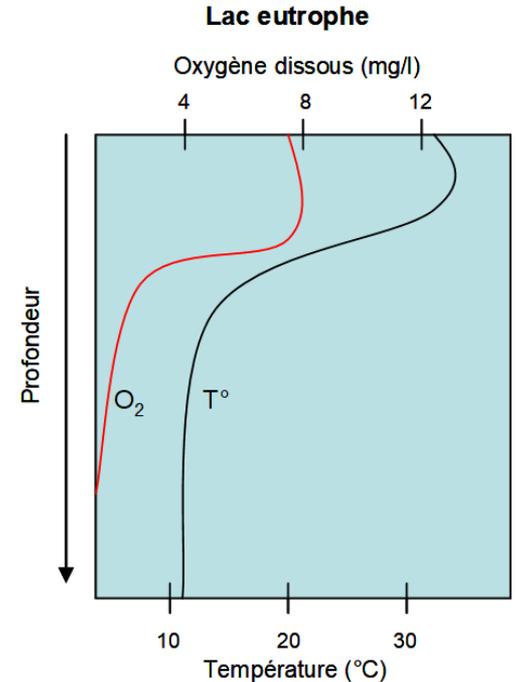
Hypolimnion anoxique

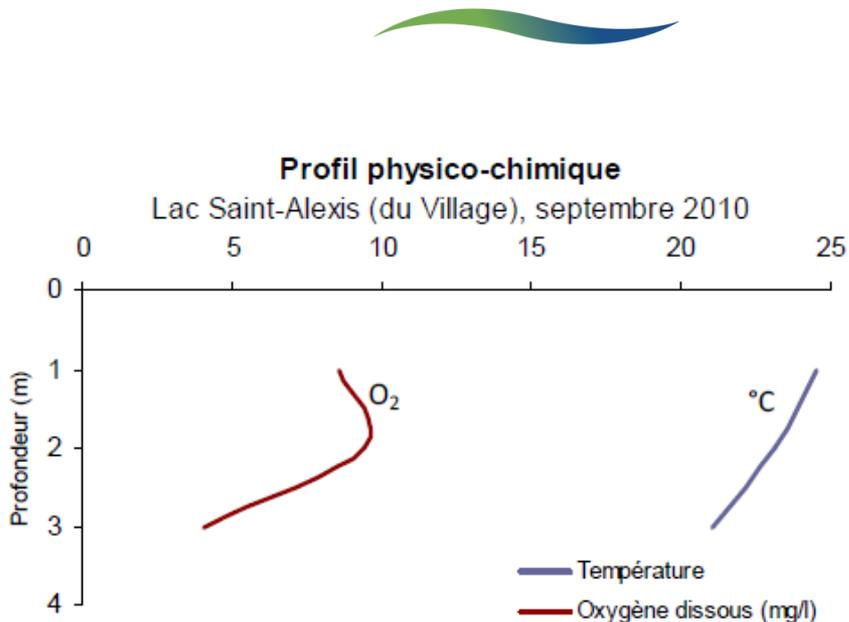
Profils physico-chimiques

- ❖ Le profil de température illustre une stratification thermique incomplète en raison de la faible profondeur du lac
- ❖ Le profil d'oxygène dissous affichait un léger déficit dans le dernier mètre de profondeur du lac
- ❖ Exigence minimale en oxygène pour les salmonidés (truite) : entre 7 et 11 mg/l
- ❖ pH neutre
- ❖ Conductivité moyenne de 43 $\mu\text{S}/\text{cm}$ (lacs de Saint-Alexis en 2010 : entre 12 et 76 $\mu\text{S}/\text{cm}$)
→ apports relativement importants en minéraux
- ❖ Signes d'eutrophisation

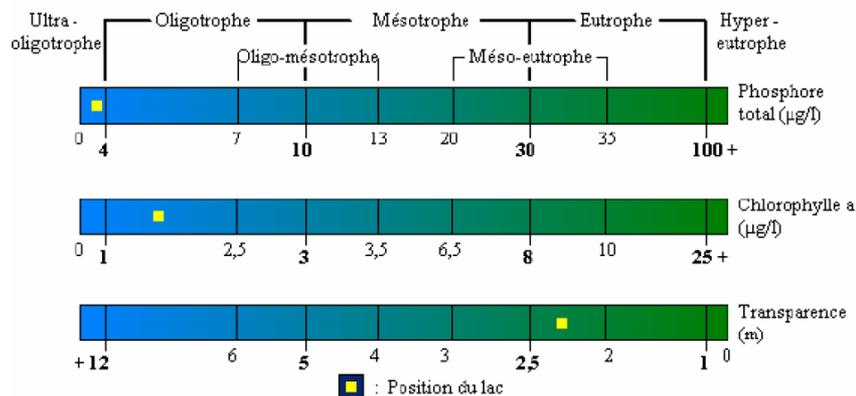
Données de qualité de l'eau obtenue en 2009 au lac Saint-Alexis

- ❖ Les concentrations de **phosphore total** étaient très faibles. La moyenne enregistrée était de 3,8 $\mu\text{g/l}$, ce qui indique un enrichissement peu important des eaux du lac.
- ❖ Les concentrations en **chlorophylle a** étaient faibles. La moyenne enregistrée était de 1,6 $\mu\text{g/l}$, ce qui représente une productivité algale peu élevée.
- ❖ La **transparence** de l'eau était basse, soit 2,3 m. Ceci peut être dû en partie à la productivité algale, mais également aux concentrations en **carbone organique dissous** qui teinte l'eau et à la **matière en suspension** (effet de la faible profondeur).

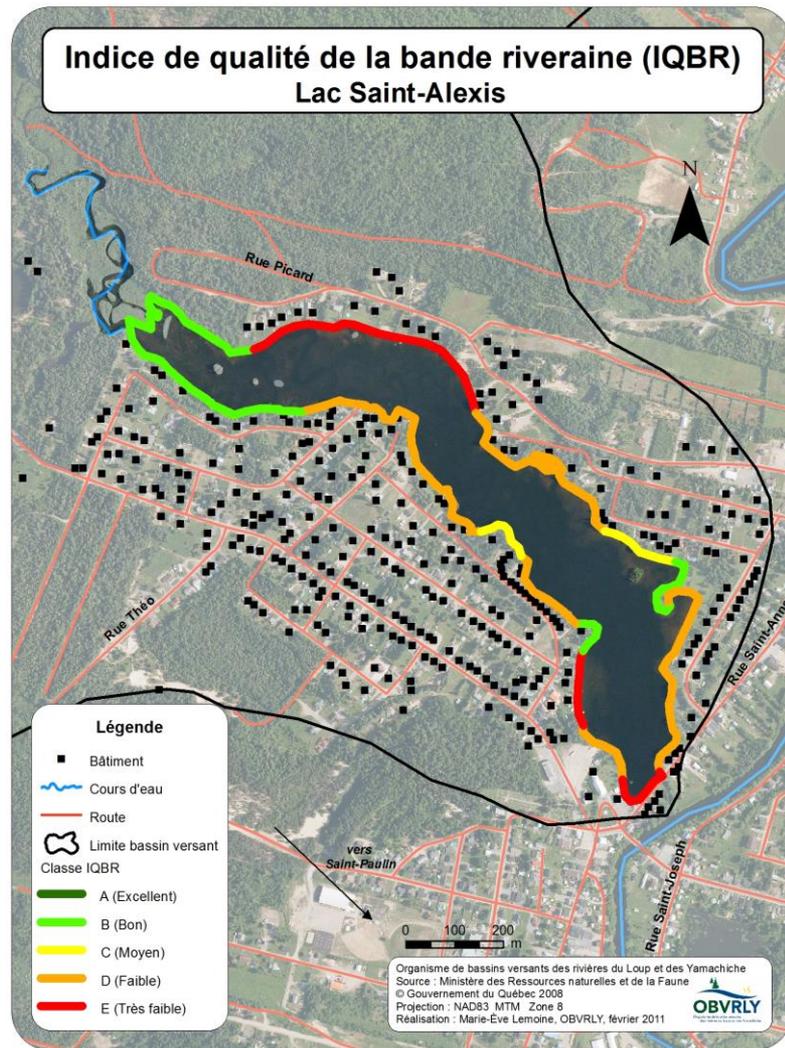
Analyse de la bande riveraine

- ❖ En 2010, la qualité des bandes riveraines du lac était considérée de bonne à très faible selon l'IQBR*.
- ❖ Seulement 29 % des bandes riveraines du lac étaient peu impactées par la présence humaine (classe B), dont la majorité se trouve dans le secteur nord-ouest du lac, moins développé.
- ❖ 71 % des bandes riveraines étaient de qualité moyenne à très faible (classes C à E). Ces bandes riveraines nécessitent d'importantes améliorations pour assurer leurs fonctions écologiques.

- Toutes les bandes riveraines qui entourent le lac sont impactées par les activités humaines et devront être grandement améliorées pour assurer au maximum leurs fonctions écologiques ;

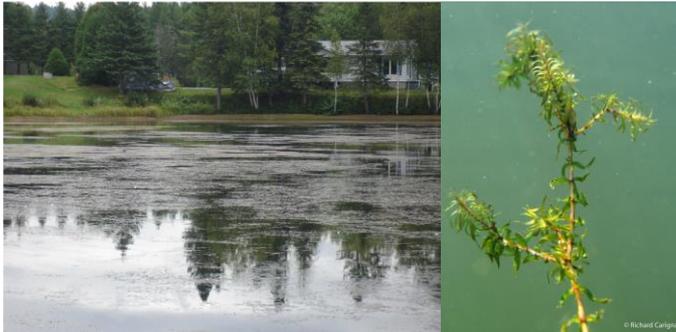
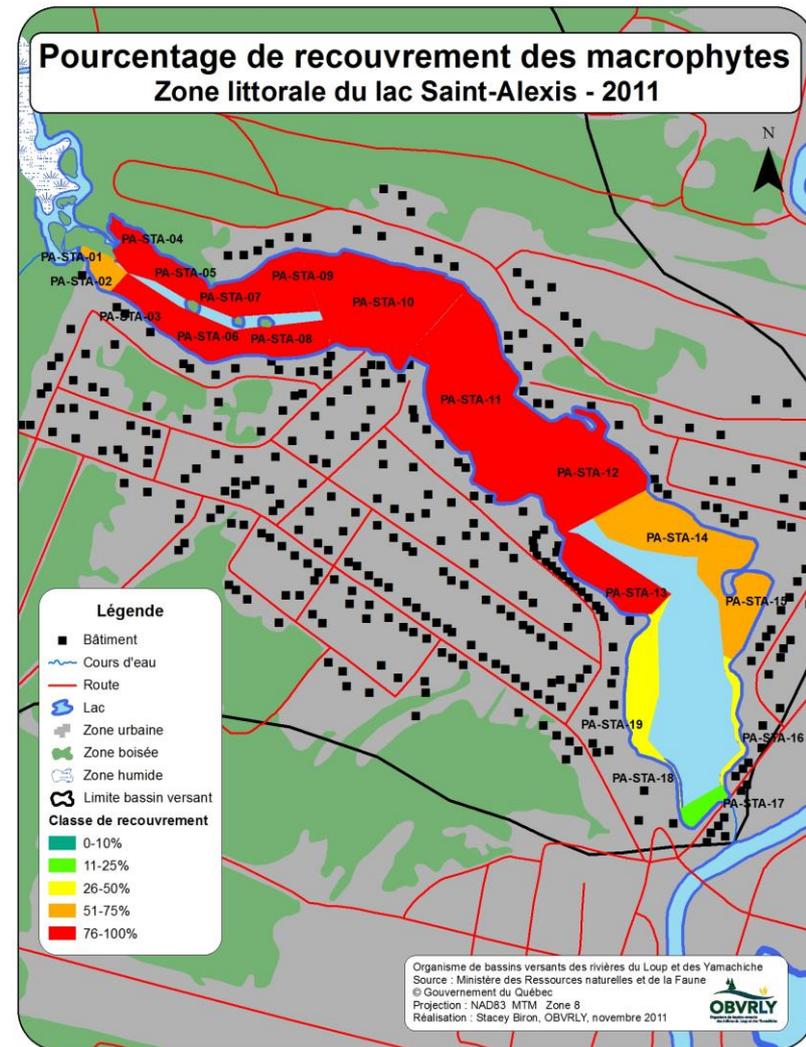
Plantes aquatiques

- ❖ Le recouvrement moyen du littoral par les macrophytes en 2011 était de 69 % ce qui traduit une forte abondance, particulièrement dans la partie nord du lac
- ❖ 27 espèces identifiées, cette forte diversité est typique de lacs mésotrophes
- ❖ L'espèce dominante était l'élodée de Nuttall, ayant un potentiel d'invasion élevé
- ❖ Aucune plante exotique envahissante n'a été observée

À droite : Élodée de Nuttall
(*Elodea nuttallii*)

À gauche : Colonies d'élodée
de Nuttall observées au lac
Saint-Alexis en 2011

- L'élodée de Nuttall a été observée dans 84 % des secteurs inventoriés ;
- Elle possède un fort potentiel envahissant en colonisant toute la colonne d'eau et en formant des herbiers très denses.

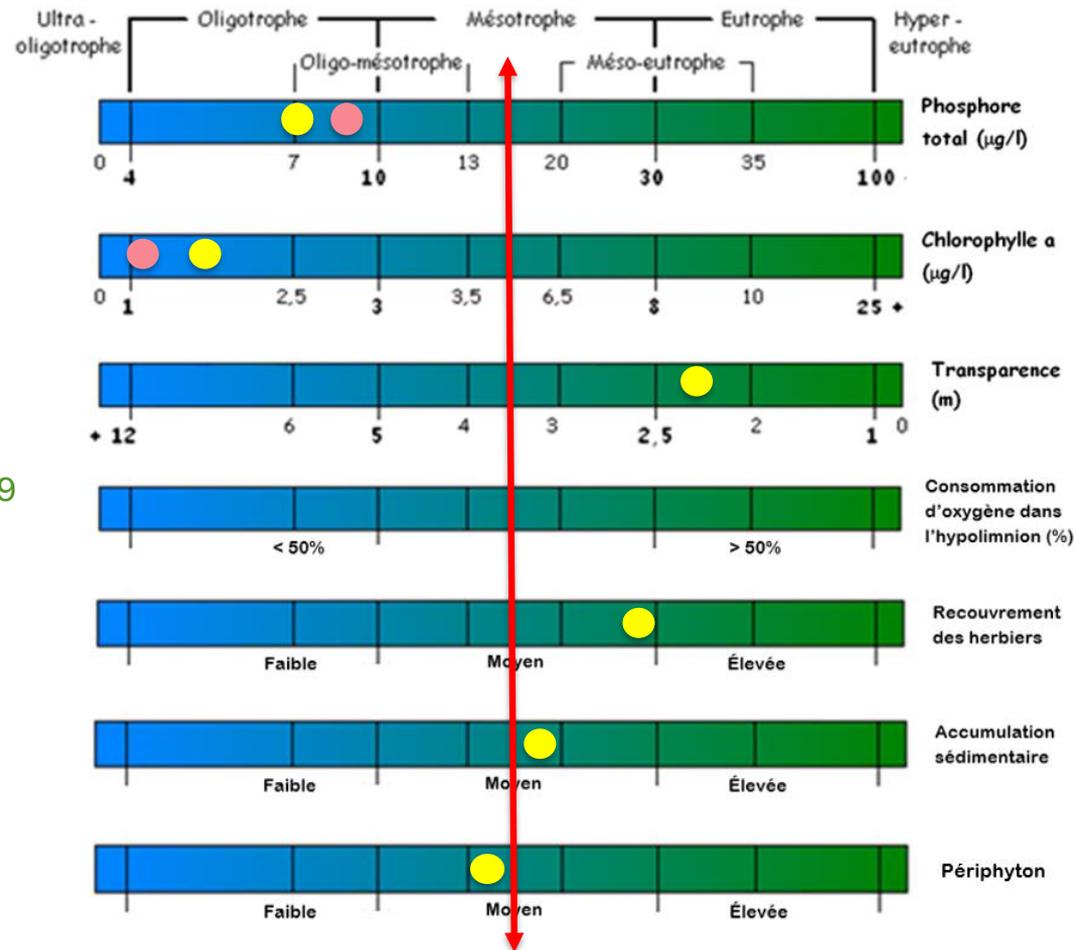
État trophique

- ❖ Les données de **phosphore**, **chlorophylle a** et **transparence** correspondent aux moyennes pluriannuelles enregistrées grâce au RSVL (2009 à 2019).
- ❖ Les dernières analyses complètes ont eu lieu en 2010 (profil du lac) et 2011 (zone littorale).
- ❖ La moyenne des indicateurs utilisés illustre un vieillissement typique d'un milieu mésotrophe.
- ❖ Les données de transparence de 2017 (plus récentes données complètes du RSVL) n'étaient pas disponibles, car le disque de Secchi était visible jusqu'au fond du lac.

Le lac Saint-Alexis est caractérisé par un vieillissement typique d'un milieu mésotrophe selon les données recueillies de 2009 à 2019

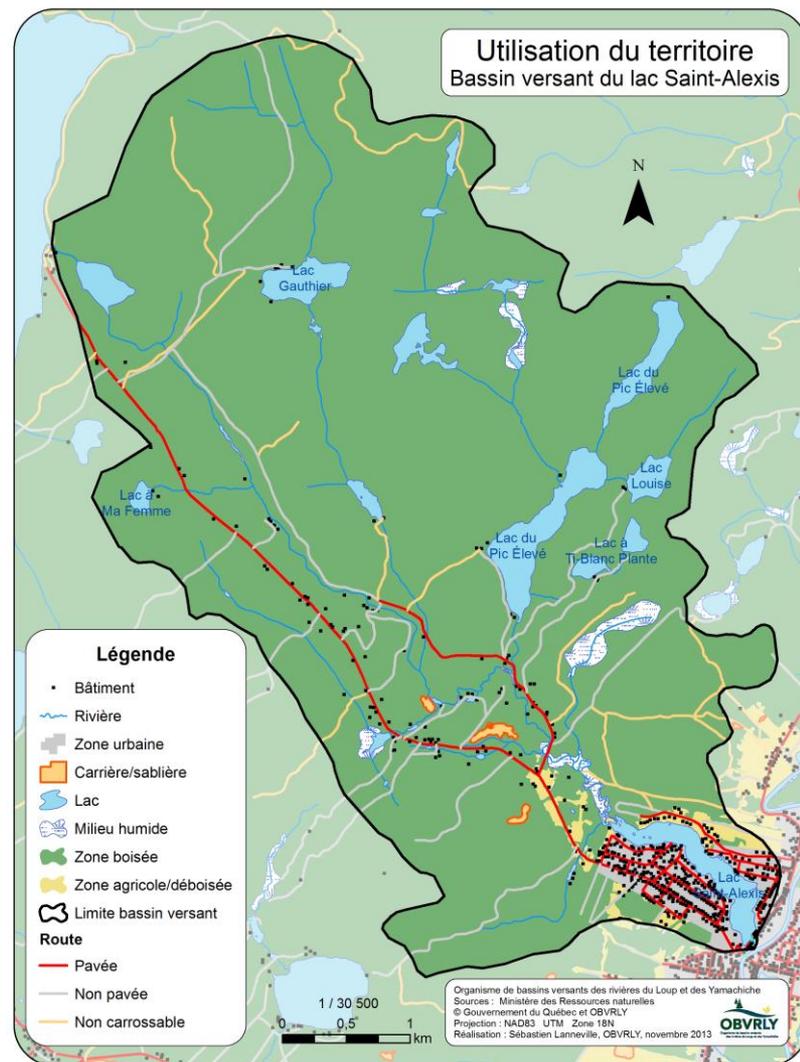
Territoire caractérisé

- ❖ Seule la partie proximale du bassin versant a été caractérisée, soit à partir de l'exutoire du lac Sacacomie jusqu'à l'exutoire du lac Saint-Alexis.
- ❖ Le lac Sacacomie, situé en amont, reçoit les eaux de ruissellement de la partie amont du territoire et joue un rôle de bassin de sédimentation.
- ❖ On retrouvait 311 résidences présentes sur cette partie du bassin versant en 2013, dont 83 connectés au réseau d'égout et 228 sur installations septiques.

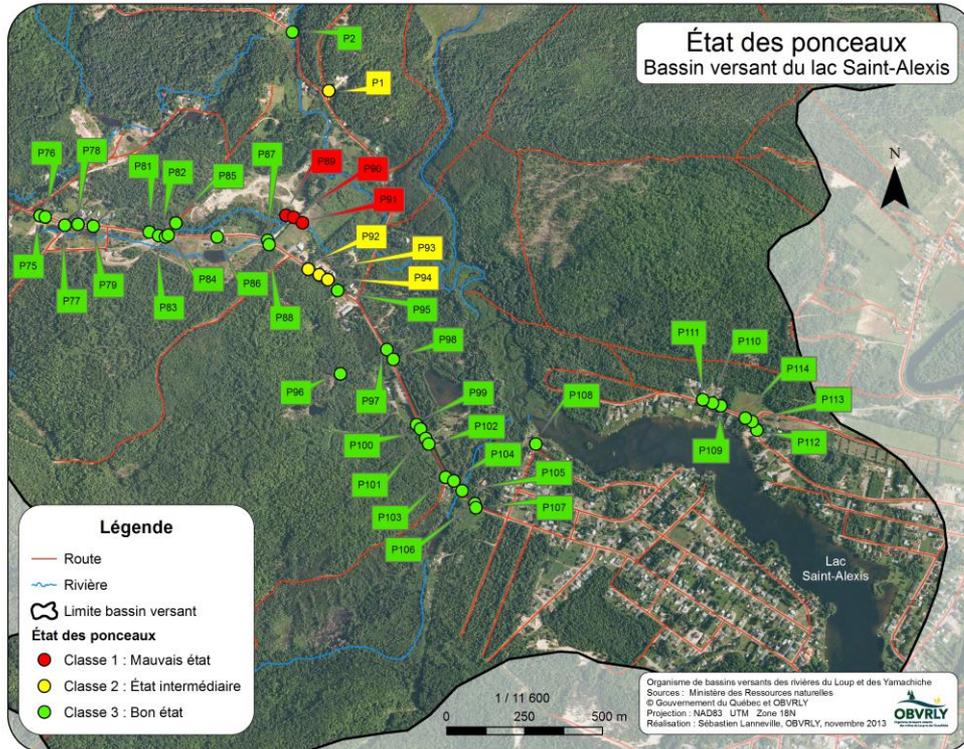
État des ponceaux

- ❖ 41 ponceaux ont été caractérisés en 2013 dans le secteur du lac Saint-Alexis
- ❖ Trois ponceaux étaient dans un état très détérioré et nécessitent une intervention immédiate
- ❖ Quatre ponceaux étaient dans un état moyennement détérioré et nécessitent un suivi et des interventions à moyen terme

- ❖ Élaborer un plan directeur de lac, muni d'un plan d'action
- ❖ Effectuer le changement ou la réparation des ponceaux détériorés
- ❖ Apporter les correctifs nécessaires aux sites de sol à nu et autres problématiques observées
- ❖ Effectuer le nettoyage des routes asphaltées le plus rapidement possible au printemps afin de récupérer les abrasifs
- ❖ Aménager des fossés routiers assez profondément, avec des seuils et des bassins de sédimentation au besoin
- ❖ Assurer le suivi de la conformité des installations septiques
- ❖ Évaluer la possibilité de raccorder une partie des résidences du bassin versant au réseau d'égout municipal

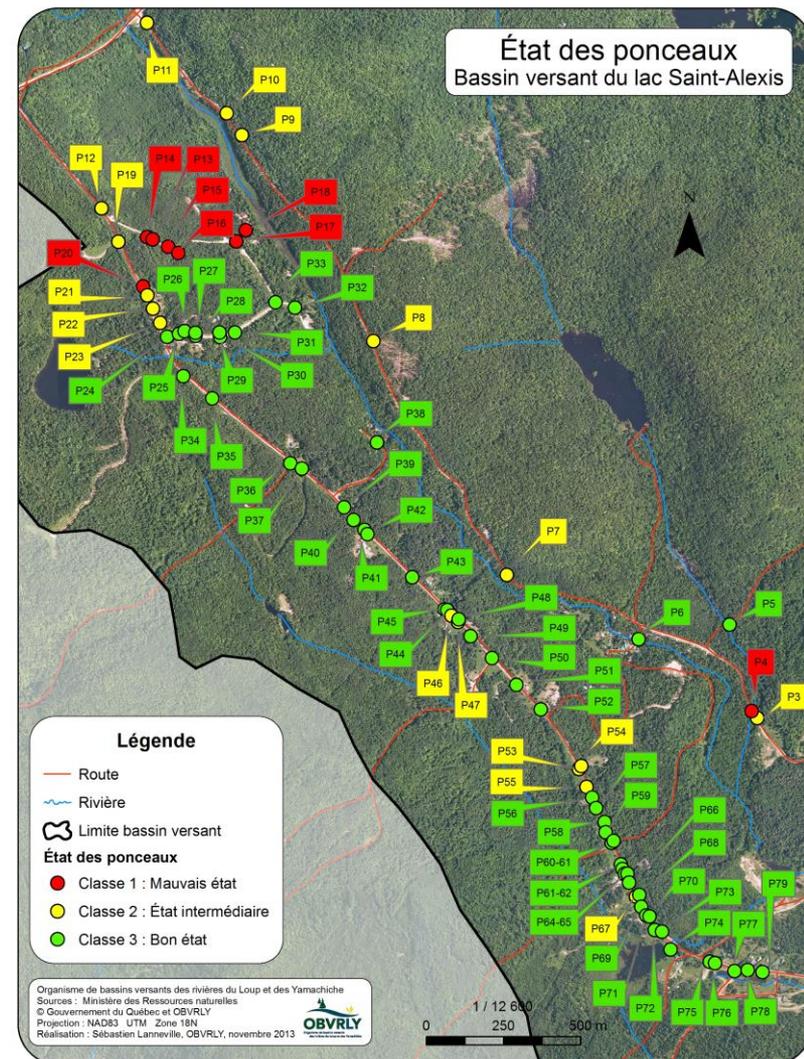
État des ponceaux

- ❖ 73 ponceaux ont été caractérisés en 2013 dans le secteur de la rivière Sacacomie
- ❖ Huit ponceaux étaient dans un état très détérioré et nécessitent une intervention immédiate
- ❖ 18 ponceaux étaient dans un état moyennement détérioré et nécessitent un suivi et des interventions à moyen terme

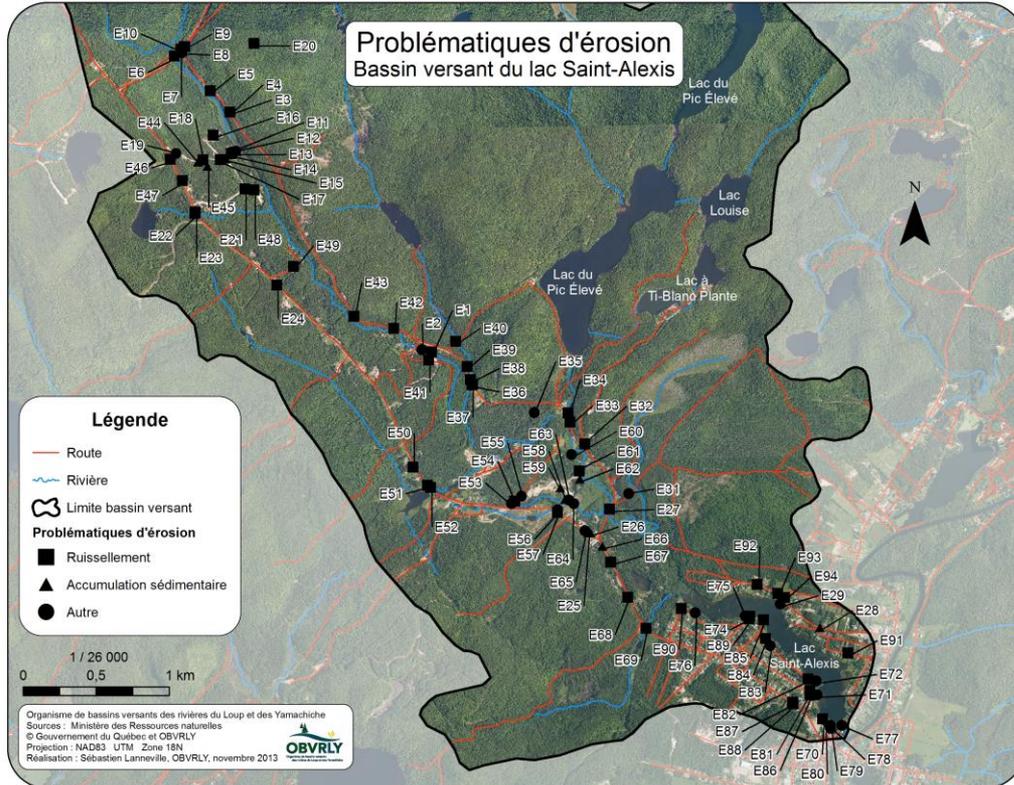
Problèmes d'érosion

- ❖ 94 problématiques d'érosion ou de sédimentation ont été observées en 2013
- ❖ 57 sites de ruissellement de surface, dont presque la moitié proviennent de chemins gravelés
- ❖ La route du Moulin et le rang Sacacomie sont deux axes routiers possédant plusieurs problématiques de ruissellement de surface
- ❖ Dans les rues du village de Saint-Alexis-des-Monts, ce sont les abrasifs épandus l'hiver qui ruissellent jusqu'au lac
- ❖ Les autres problématiques observées sont des sites de sol à nu, des fossés érodés, des remblais et de l'accumulation sédimentaire.
