Bilan de santé du lac à la Perchaude

Situé à Saint-Alexis-des-Monts

Document produit le 15 juin 2020

**Organisme de bassins versants
des rivières du Loup et des Yamachiche**

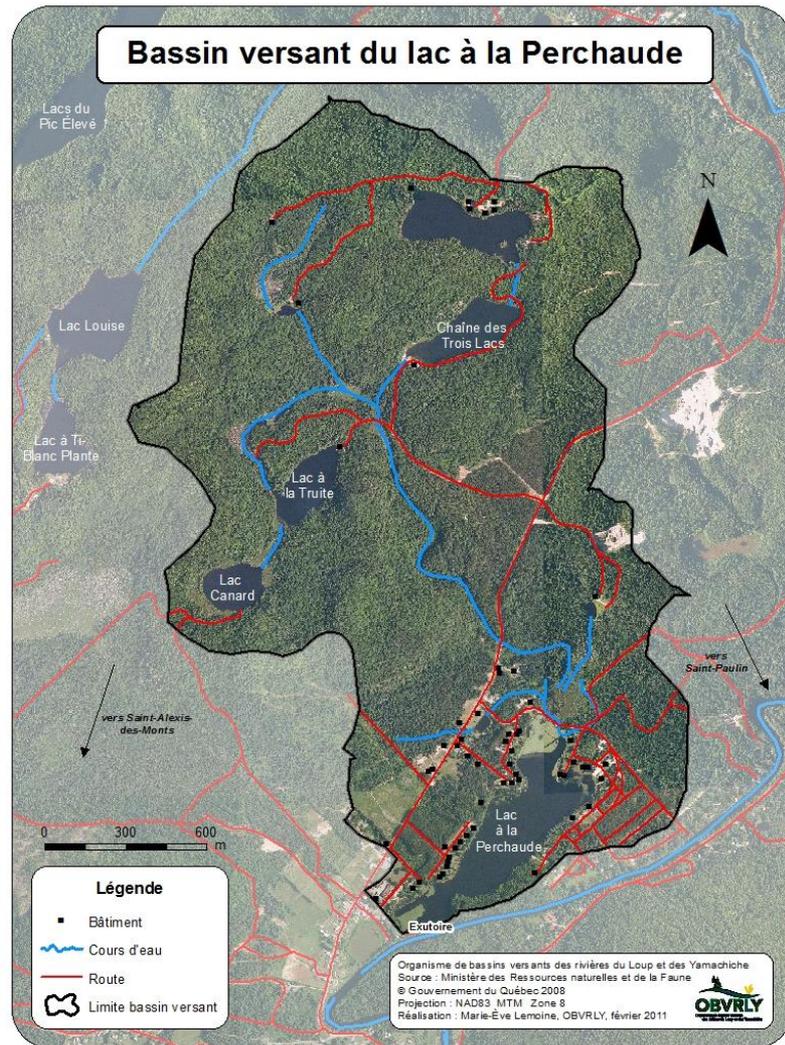
Caractéristiques du lac à la Perchaude et de son bassin versant

- ❖ Superficie du lac : 0,17 km²
- ❖ Profondeur maximale : 6 m
- ❖ Lac artificiel créé par l'érection d'un barrage près de son exutoire
- ❖ Superficie du bassin versant : 4 km²
- ❖ Ratio de drainage : 23
- ❖ Présence de plusieurs petits lacs situés au nord du bassin versant, soit le lac Canard, à la Truite et la Chaîne des trois lacs
- ❖ 73 résidences non connectées au réseau d'égout se trouvaient à 300 m autour des lacs du bassin versant

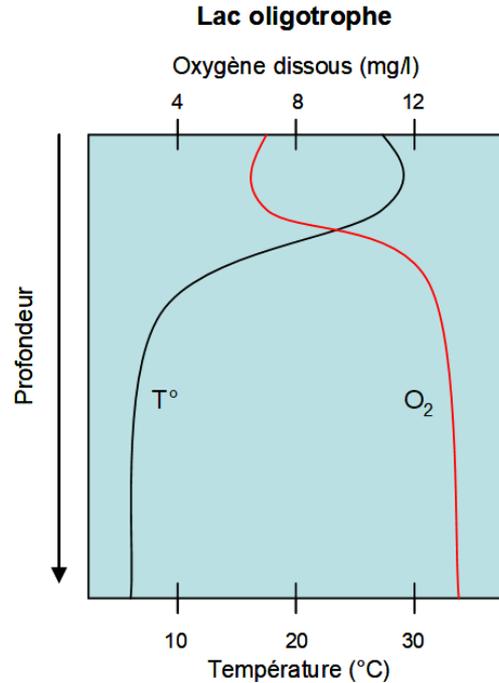
Hypolimnion bien oxygéné

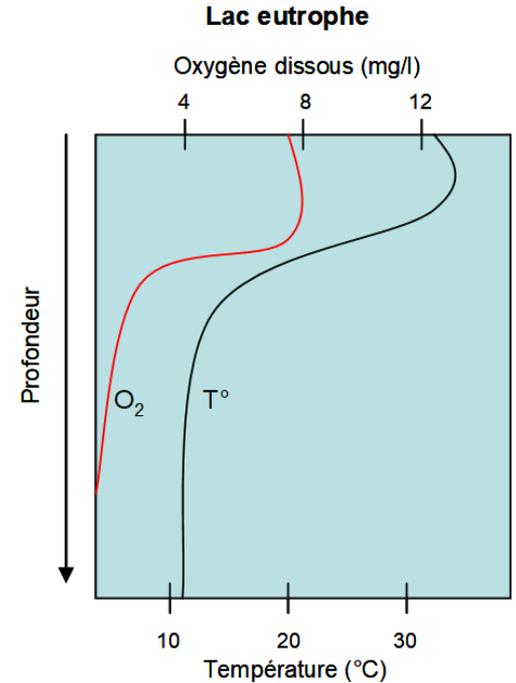
Hypolimnion anoxique

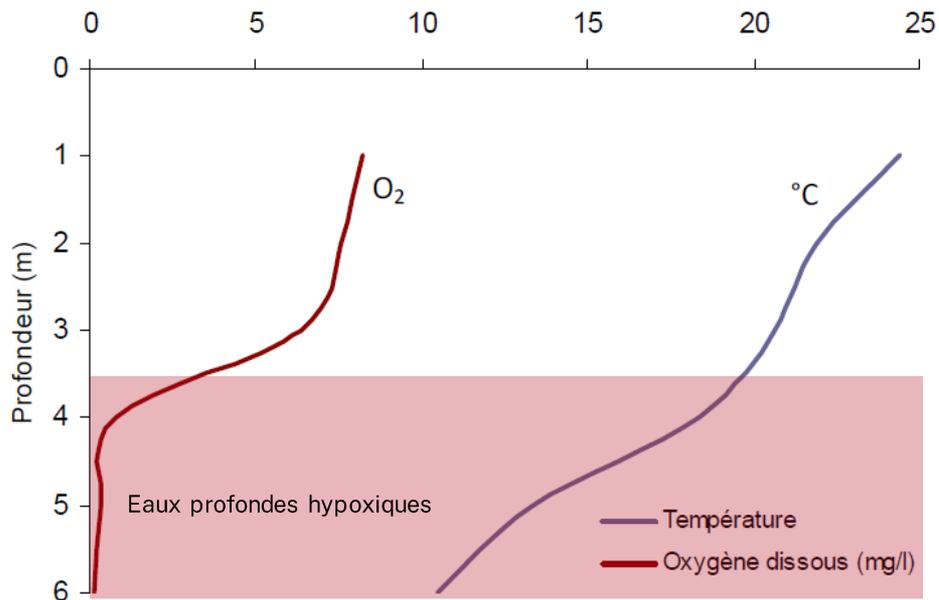
Lac à la Perchaude, septembre 2010

Profil physico-chimique

- ❖ Le profil de température illustre une stratification thermique incomplète en raison de la faible profondeur du lac
- ❖ Le profil d'oxygène dissous affichait un déficit dans les eaux profondes du lac
- ❖ Exigence minimale en oxygène pour les salmonidés (truite) : entre 7 et 11 mg/l
- ❖ pH neutre
- ❖ Conductivité moyenne de 57 $\mu\text{S}/\text{cm}$ et 111 $\mu\text{S}/\text{cm}$ près du fond (lacs du territoire : entre 12 et 76 $\mu\text{S}/\text{cm}$)
→ apports importants en minéraux
- ❖ **Signes d'eutrophisation**

- Un déficit d'oxygène dans la partie profonde du lac a été observé en 2010, possiblement causé par la dégradation microbienne de matière organique. Cette situation d'anoxie au fond du lac peut contribuer au relargage du phosphore accumulé dans les sédiments ;

- La conductivité élevée de l'eau du lac observée en 2010 peut être liée à des apports importants en minéraux provenant notamment du réseau routier qui ceinture le lac ;

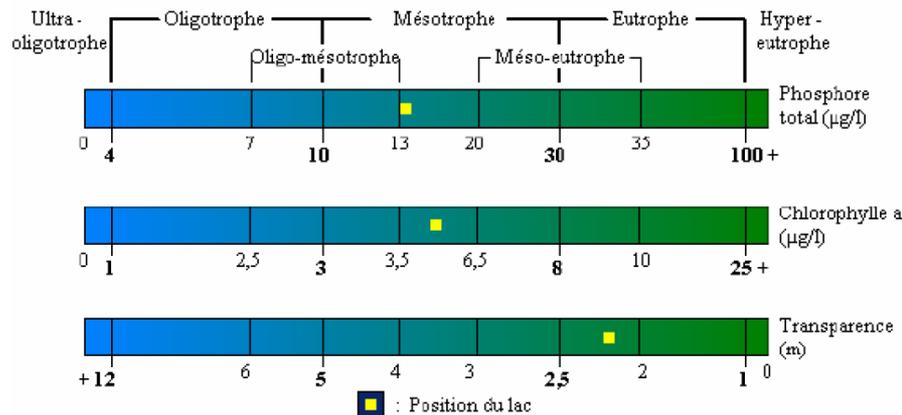
Données de qualité de l'eau obtenue en 2009 au lac à la Perchaude

- ❖ Les concentrations de **phosphore total** étaient relativement élevées. La moyenne enregistrée était de 13 µg/l, ce qui indique un enrichissement important des eaux du lac.
- ❖ Les concentrations en **chlorophylle a** étaient relativement élevées. La moyenne enregistrée était de 5,1 µg/l, ce qui représente une productivité algale importante.
- ❖ La **transparence** de l'eau était faible, soit 2,2 m. Ceci peut être dû en partie à la productivité algale élevée, mais également aux concentrations en **carbone organique dissous** qui teinte l'eau.

- Les concentrations élevées en phosphore et en chlorophylle a observées en 2009 semblent indiquer que le lac reçoit d'importants apports externes en nutriments ;

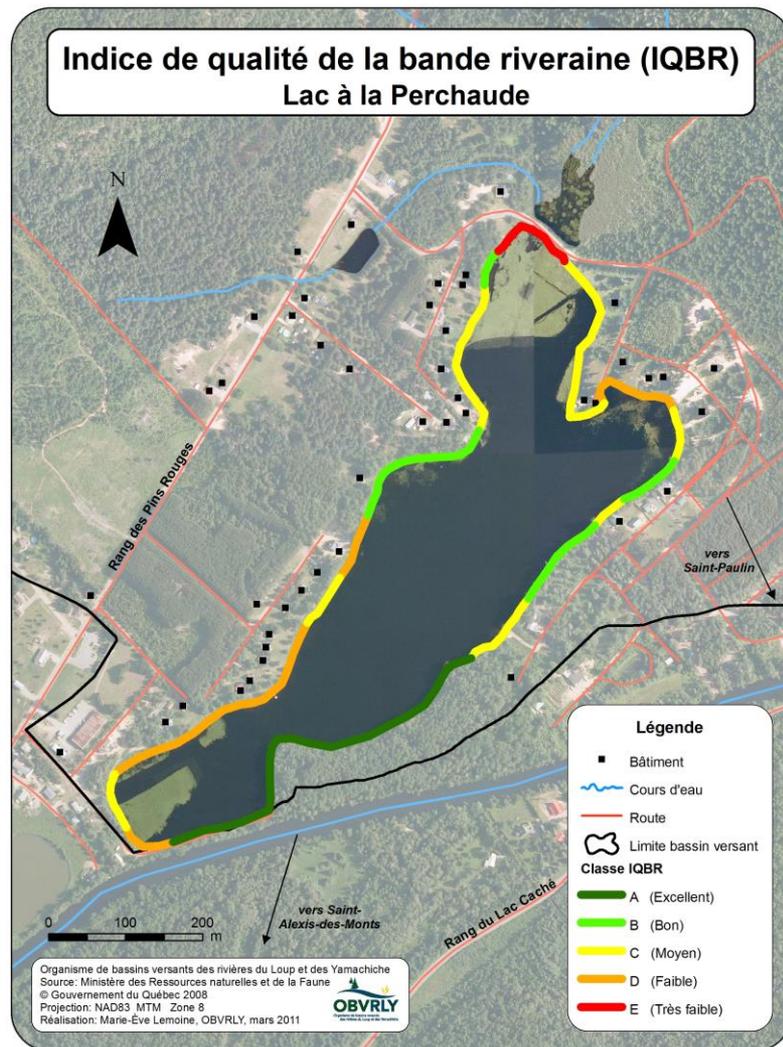
Analyse de la bande riveraine

- ❖ En 2008, la qualité des bandes riveraines du lac était considérée d'excellente à très faible selon l'IQBR*, selon une caractérisation réalisée par la Coopérative de travailleurs de la Mastigouche.
- ❖ 41 % des bandes riveraines du lac étaient peu ou pas impactées par la présence humaine (classes A et B).
- ❖ 59 % des bandes riveraines étaient de qualité moyenne à très faible (classes C à E). Ces bandes riveraines nécessitent d'importantes améliorations pour jouer leurs fonctions écologiques.
- ❖ 5 % des rives du lac étaient considérées de très faible qualité, en raison de la présence d'un chemin qui se trouve très près de la partie nord du lac. Cette section est particulièrement susceptible de contribuer aux apports sédimentaires.

- La majorité des bandes riveraines qui entourent les lacs sont impactées par les activités humaines et devront être améliorées pour assurer au maximum leurs fonctions écologiques ;

- Une portion de la bande riveraine située au nord du lac est de qualité très faible, en plus d'être traversée par une route. Cette section du territoire est particulièrement susceptible de contribuer aux apports sédimentaires vers le lac.

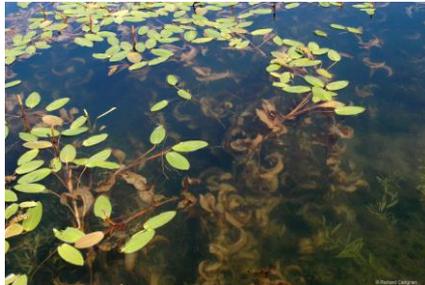
À gauche : Potamot à larges feuilles (*Potamogeton amplifolius*)

- Le potamot à larges feuilles a été observé dans 86 % des secteurs inventoriés ;
- L'élodée du Canada a été observée dans 64 % des secteurs inventoriés;
- Bien qu'il s'agisse d'espèces indigènes, elles possèdent un fort potentiel envahissant en colonisant toute la colonne d'eau et en formant des herbiers très denses;
- Aucune plante exotique envahissante n'a été répertoriée jusqu'à maintenant.

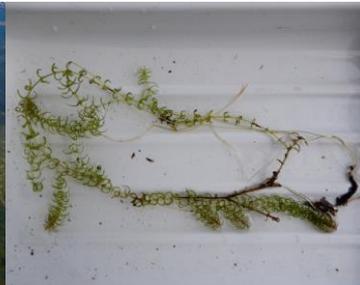
À droite : Élodée du Canada (*Elodea canadensis*)

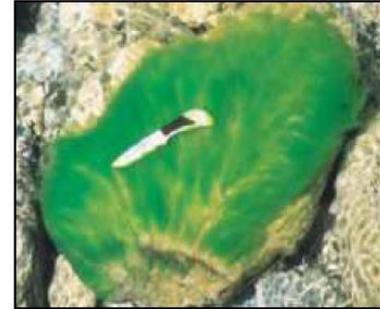
Algues vertes filamenteuses
Source : Biggs et Kilroy, 2000

- ❖ La présence d'algues filamenteuses a été observée dans seulement 7 % des secteurs inventoriés.
- ❖ La présence d'algues périphytiques ou épiphytiques* (algues brunes) a été observée dans 36 % des secteurs inventoriés, principalement au nord du lac.
- ❖ L'accumulation sédimentaire moyenne dans la zone littorale était de 30 cm, ce qui est relativement élevé.
- ❖ Les accumulations les plus importantes (jusqu'à 57 cm) étaient situées dans la partie nord du lac, près de l'exutoire du principal tributaire.

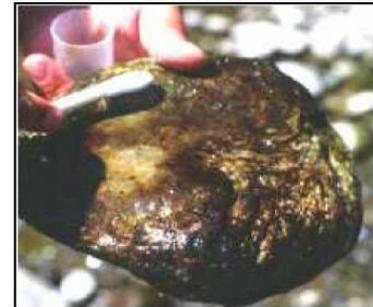
Algues brunes microscopiques
Source : Campeau et coll. 2008

*Algues périphytiques ou épiphytiques : algues vivant directement à la surface du substrat (fond du lac) ou sur les plantes

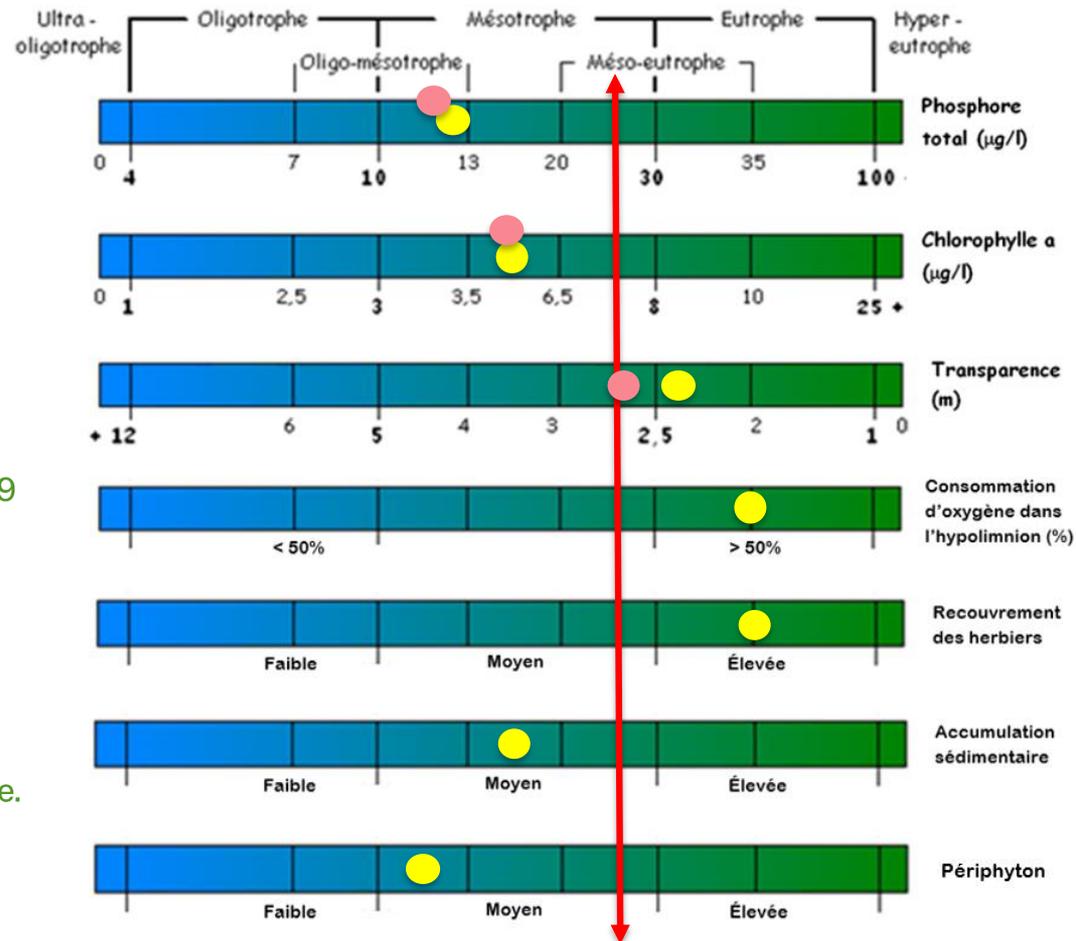
État trophique

- ❖ Les données de **phosphore**, **chlorophylle a** et **transparence** correspondent aux moyennes pluriannuelles enregistrées grâce au RSVL (2009 à 2019).
- ❖ Les dernières analyses complètes ont eu lieu en 2010 (profil du lac) et 2011 (zone littorale).
- ❖ La moyenne des indicateurs utilisés illustre un vieillissement typique d'un milieu méso-eutrophe.
- ❖ Les données de 2019 (plus récentes données complètes du RSVL) suggèrent une légère amélioration de la qualité de l'eau (tendance non significative, à confirmer).

Le lac à la Perchaude est caractérisé par un vieillissement typique d'un milieu méso-eutrophe selon les données recueillies de 2009 à 2019

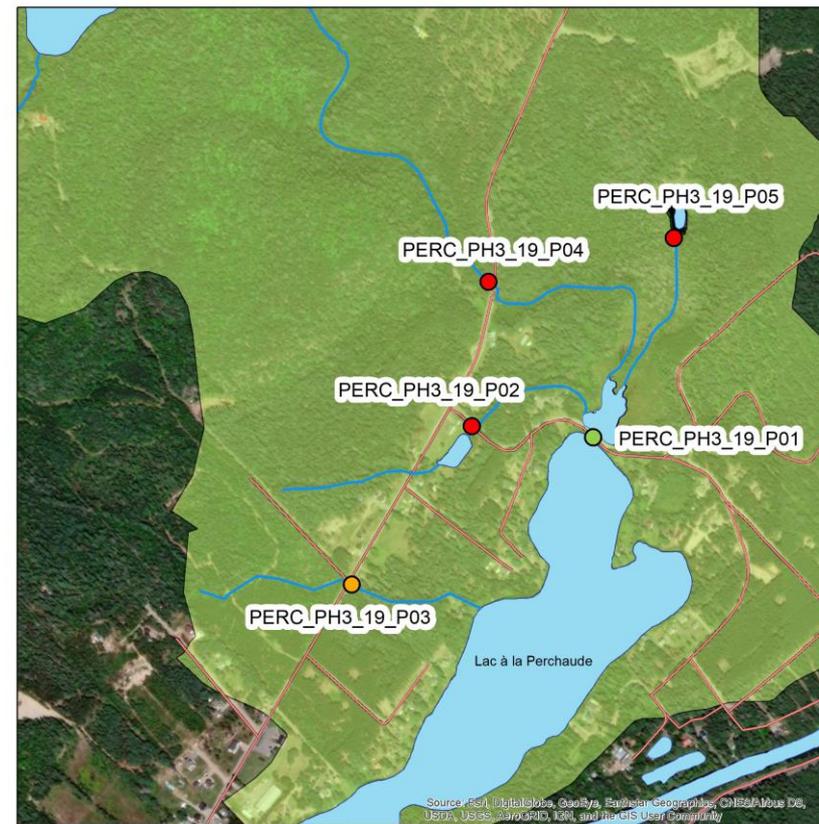
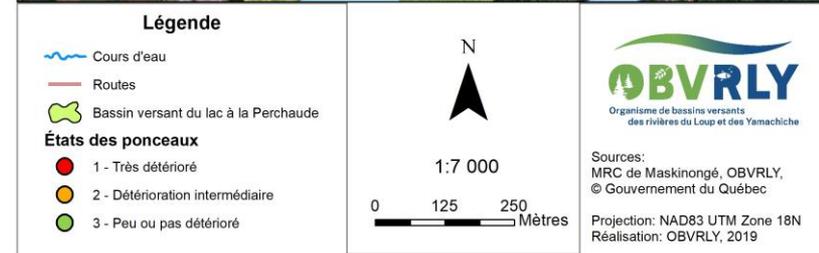
État des ponceaux

- ❖ 5 ponceaux ont été caractérisés en 2019
- ❖ Trois ponceaux étaient dans un état très détérioré et nécessitent une intervention immédiate
- ❖ Un ponceau était dans un état moyennement détérioré et nécessite un suivi et des interventions à moyen terme
- ❖ L'absence de stabilisation de l'entrée ou de la sortie des ponceaux était un défaut souvent observé

- Des fossés mal aménagés amènent l'eau de ruissellement directement au lac ;
- Quatre ponceaux sur les cinq caractérisés en 2019 étaient détériorés et nécessiteront une attention particulière ;

- ❖ Élaborer un plan directeur de lac, muni d'un plan d'action
- ❖ Effectuer le changement ou la réparation des ponceaux détériorés
- ❖ Apporter les correctifs nécessaires aux fossés mal aménagés et aux sites de sol à nu
- ❖ Effectuer le nettoyage des routes asphaltées le plus rapidement possible au printemps afin de récupérer les abrasifs et penser à aménager des fossés routiers
- ❖ Assurer le suivi de la conformité des installations septiques
- ❖ Évaluer la possibilité de raccorder une partie des résidences du bassin versant au réseau d'égout municipal
- ❖ Effectuer une stabilisation du secteur sud de la rive du lac (susceptible au décrochage)

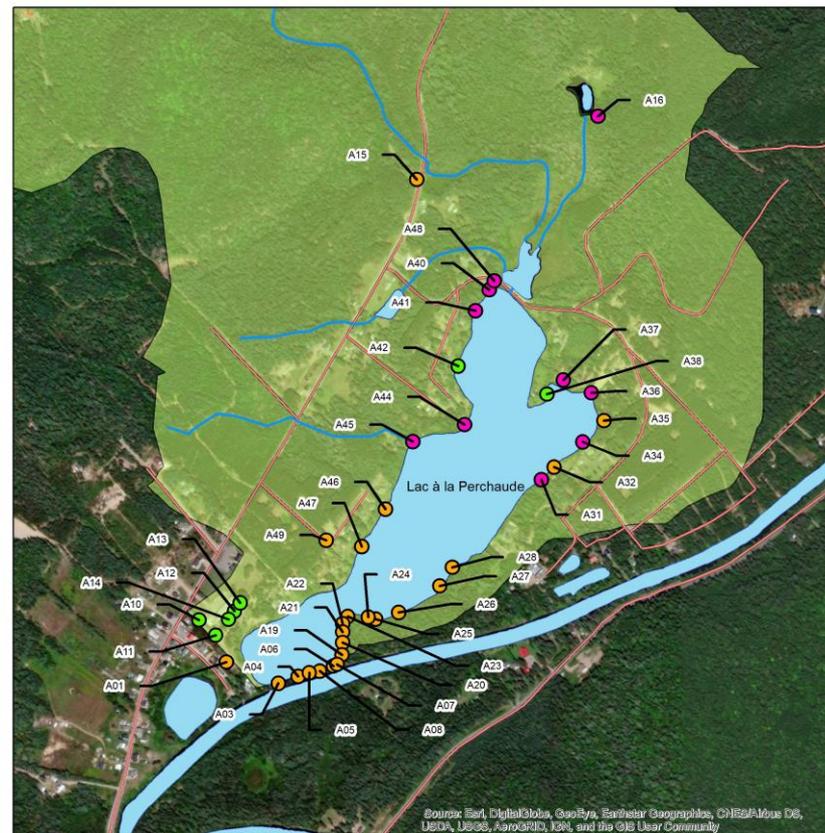
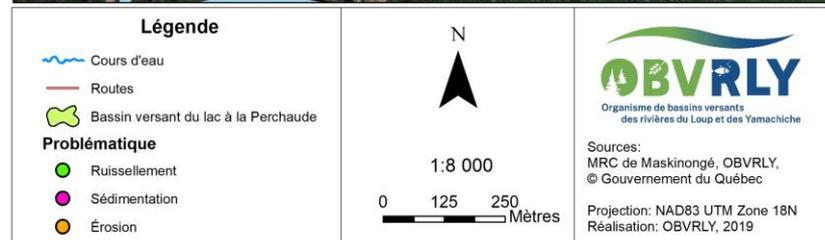
Problèmes d'érosion

- ❖ 40 problématiques d'érosion ou de sédimentation ont été observées en 2019
- ❖ 23 sites d'érosion, dont beaucoup de décrochage de la berge du secteur sud du lac
- ❖ Sept sites de ruissellement, notamment liés à des fossés mal aménagés
- ❖ Dix sites de sédimentation, dont plusieurs sites d'accumulation d'abrasifs en bordure des routes

- Une analyse des apports diffus en phosphore d'origine humaine confirme qu'ils proviennent principalement des routes et chemins ;
- 40 problématiques diverses d'érosion ou de sédimentation ont été observées autour du lac en 2019 ;

- La majorité des problématiques d'érosion sont liées à des décrochages de berge dans le secteur sud du lac ;
- Des abrasifs ont été observés en bordure de certaines routes et cours d'eau ;
