INVENTAIRE DES MACROPHYTES ET DES PROBLÉMATIQUES D'ÉROSION, RIVIÈRE YAMACHICHE - 2016-

Secteur du village de Saint-Élie-de-Caxton

Décembre 2016

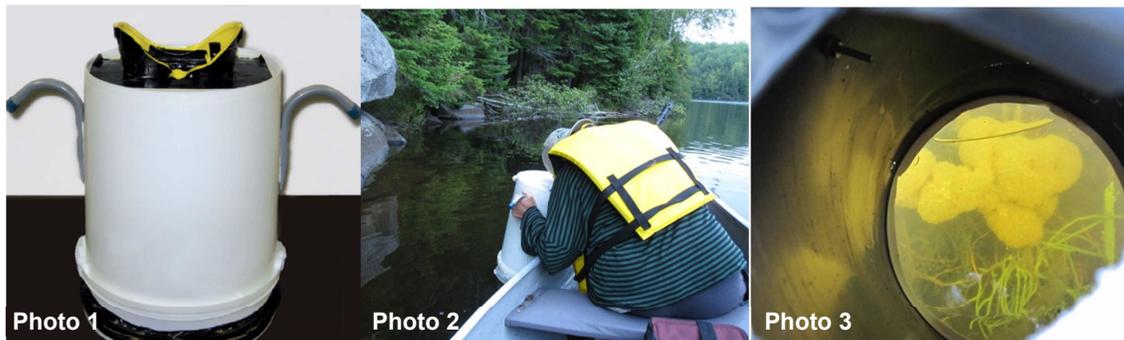
Photo 1 : Aquascope maison fabriqué à partir du protocole de Legendre, 2008. Photo : Legendre, 2008.

Photo 2 : Inventaire de la zone littorale au lac des Six. Photo : Yann Boissonneault, 2010.

Photo 3 : Vue subaquatique de la zone littorale du lac des Six à l'aide d'un aquascope. La masse globuleuse jaunâtre est une colonie de bryozoaires, des animaux primitifs anciennement confondus avec des végétaux. La masse verte constituée de projections correspond à une éponge d'eau douce (*Spongilla lacustris*). Photo : Sophie Lemire, 2010.

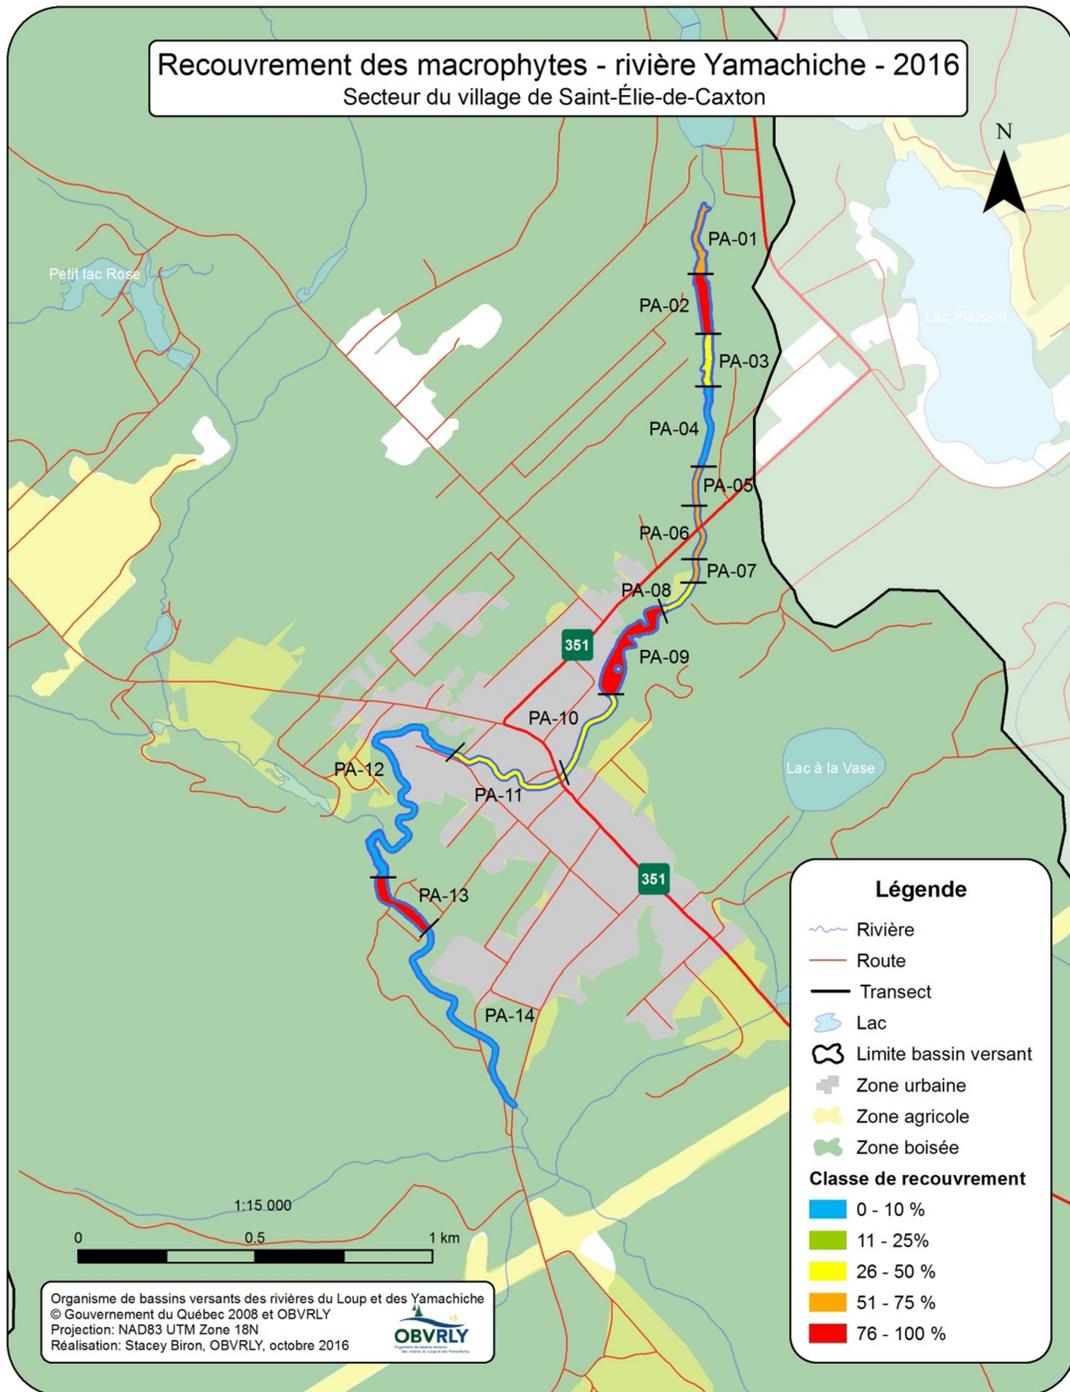
Carte 1 : Pourcentage de recouvrement des macrophytes, rivière Yamachiche, secteur du village de Saint-Élie-de-Caxton, 2016

En 2016, dans la rivière Yamachiche, secteur du village de Saint-Élie-de-Caxton, le recouvrement moyen par les macrophytes était de 50 %, ce qui traduit une abondance de végétaux aquatiques intermédiaire en termes d'importance et typique des milieux oligo-mésotrophes. Les différentes classes de recouvrement par les macrophytes étaient toutes représentées, soit moins de 10 % de recouvrement pour certains secteurs à près de 100 % pour d'autres secteurs (carte 1).

Trois secteurs sur les quatorze secteurs inventoriés présentaient des recouvrements par les macrophytes qui étaient plus importants (secteurs PA-02, PA-09 et PA-13 ; carte 1). Ils étaient situés en amont de petits barrages artificiels créant des bassins (ou réservoirs) présentant des conditions lentiques[‡] propices à l'implantation des macrophytes. Par exemple, le ralentissement de la vitesse du courant en amont de ces barrages (eau stagnante en période d'étiage au mois d'août) et la faible profondeur favorise l'accumulation sédimentaire à ces endroits, conditions propices à l'implantation des macrophytes. Dans ces secteurs, elles recouvraient plus de 90 % du lit du cours d'eau (photos 4, 5 et 6).

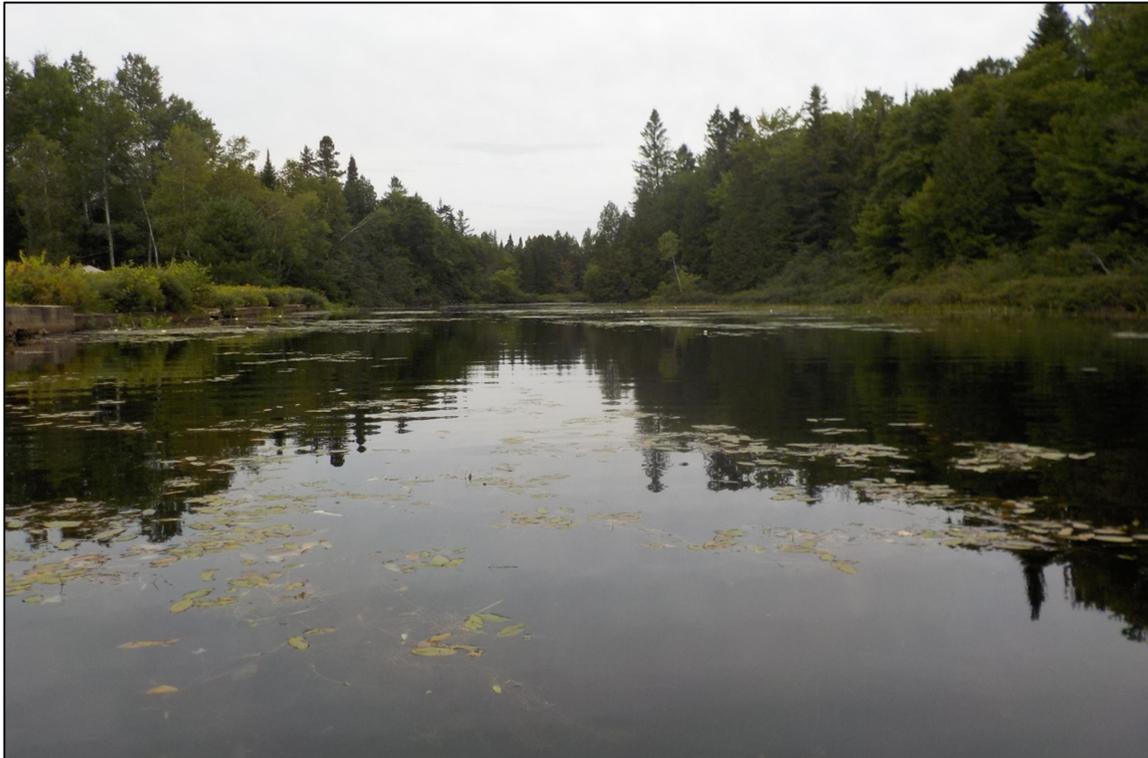
Photo 4 : Secteur PA-02 situé près de la rue Lafrenière présentant des conditions lentiennes (eaux calmes) et un recouvrement important du lit du cours d'eau par les macrophytes submergées, flottantes et émergentes (99 % de recouvrement).

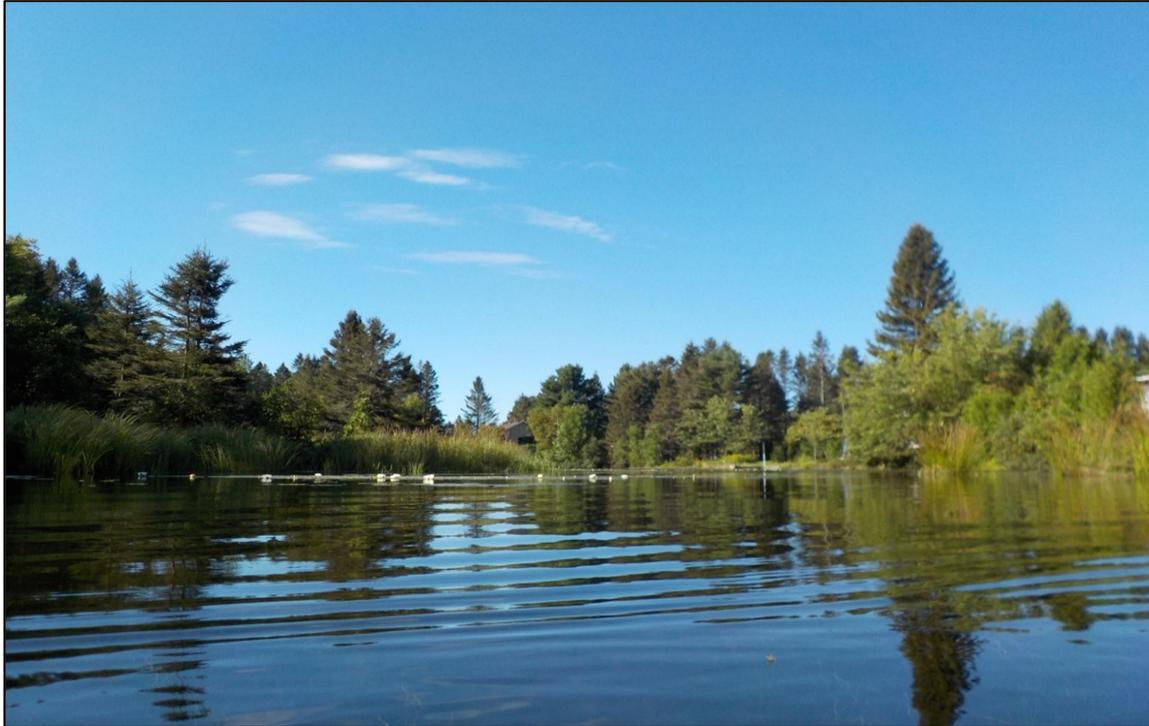
Photo 5 : Secteur PA-09 situé près de la rue Joseph Garant présentant des conditions lenticques (eaux calmes en amont d'un barrage) et un recouvrement important du lit du cours d'eau par les macrophytes submergées, flottantes et émergentes (90 % de recouvrement).

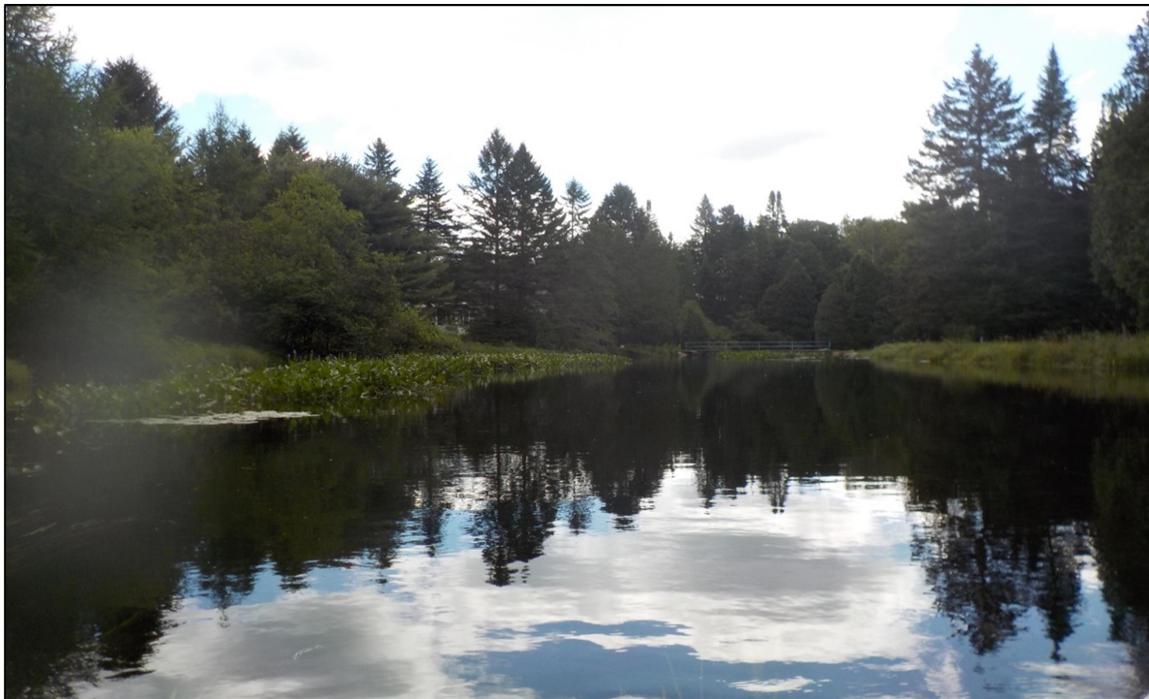
Photo 6 : Secteur PA-13 situé près de l'avenue de la Montagne présentant des conditions lenticque (eaux calmes en amont d'un barrage) et un recouvrement important du lit du cours d'eau par les macrophytes submergées, flottantes et émergentes (86 % de recouvrement).

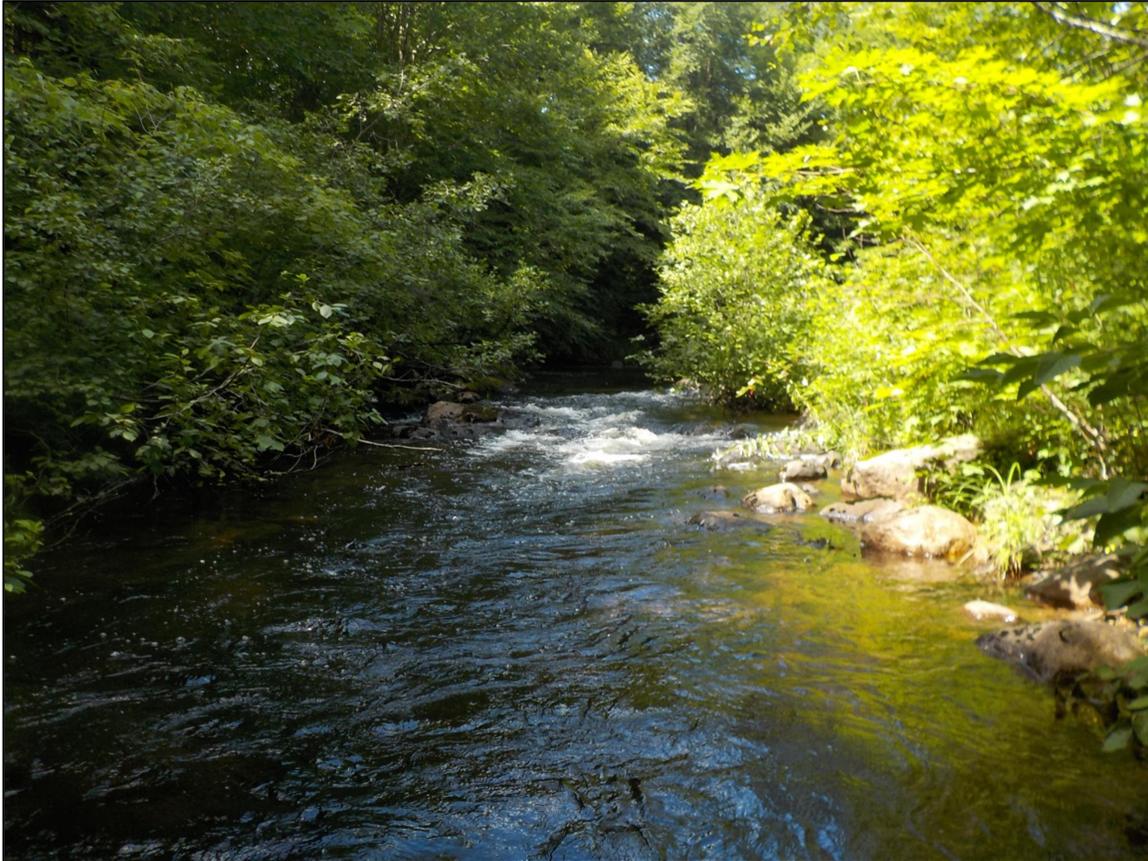
Photo 7 : Secteur PA-14 situé près de la rue Saint-Pierre présentant des conditions lotiques (eaux vives) et un faible recouvrement du lit du cours d'eau par les macrophytes (4 % de recouvrement).

Les onze autres secteurs inventoriés présentaient des conditions lotiques, conditions caractérisées par des eaux plus vives typiques des cours d'eau s'écoulant dans la région du Bouclier canadien. Les macrophytes recouvraient entre 4 % (eaux vives, secteur PA-14; photo 7 et carte 1) et 62 % du lit du cours d'eau (eaux plus calmes, secteur PA-07; photo 8 et carte 1).

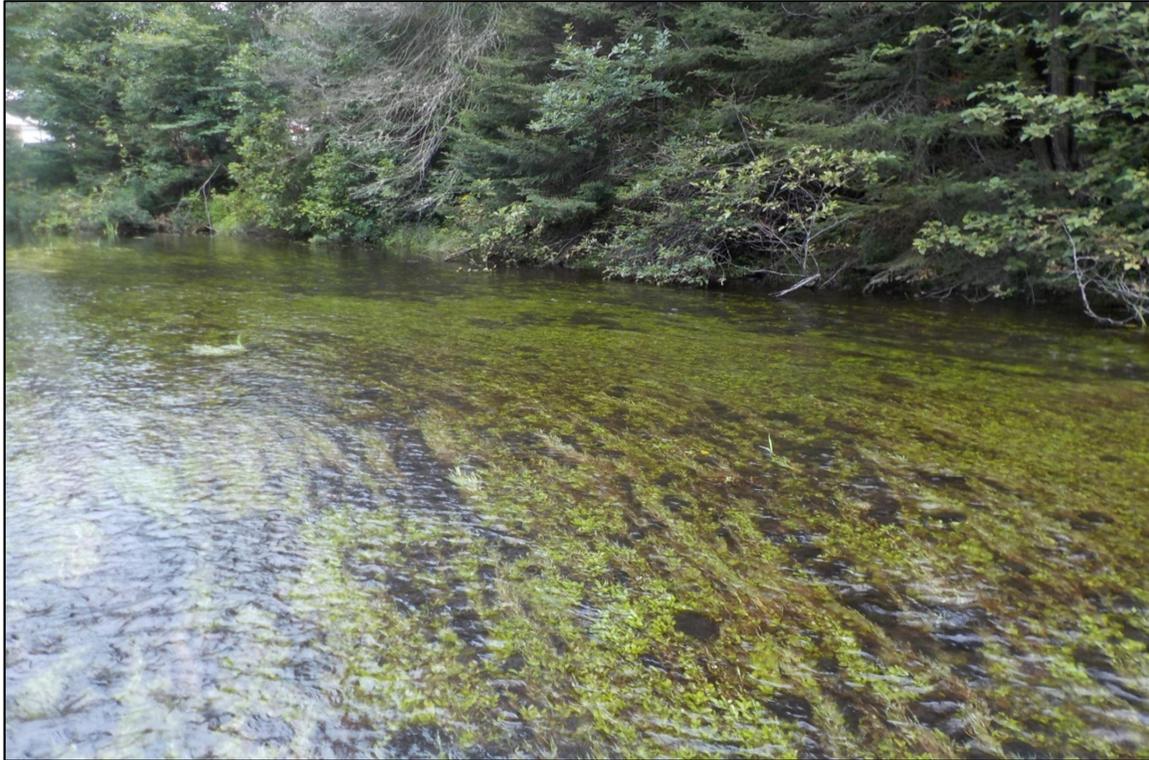
Photo 8 : Secteur PA-07 situé près du Rond Coin (rue Saint-Louis) présentant des conditions lotiques (mais eaux plus calmes) et un recouvrement relativement élevé du lit du cours d'eau par les macrophytes (64 % de recouvrement). L'espèce dominante présente sur la photo est le Myosotis des marais (*Myosotis scorpioides*).

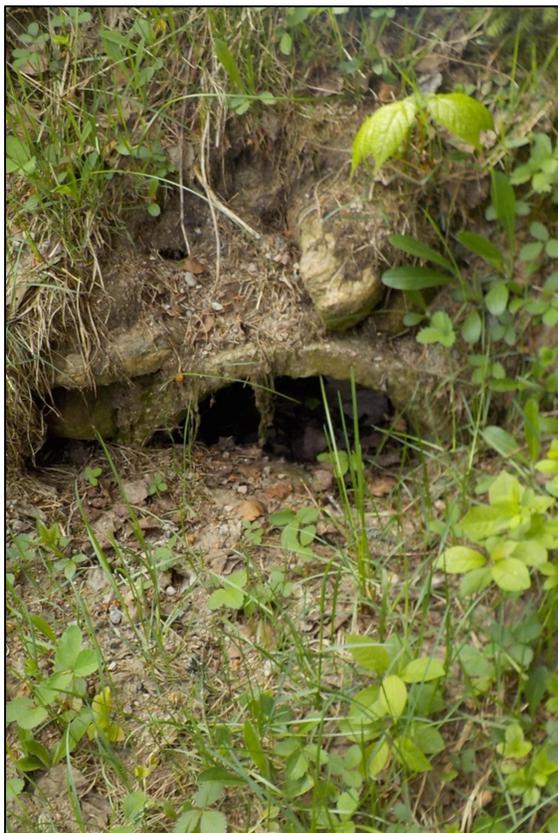
Photo 9 : Ponceau obstrué et non stabilisé à l'entrée et à la sortie (n° P15), Chemin 5^e rang N, Saint-Élie-de-Caxton.

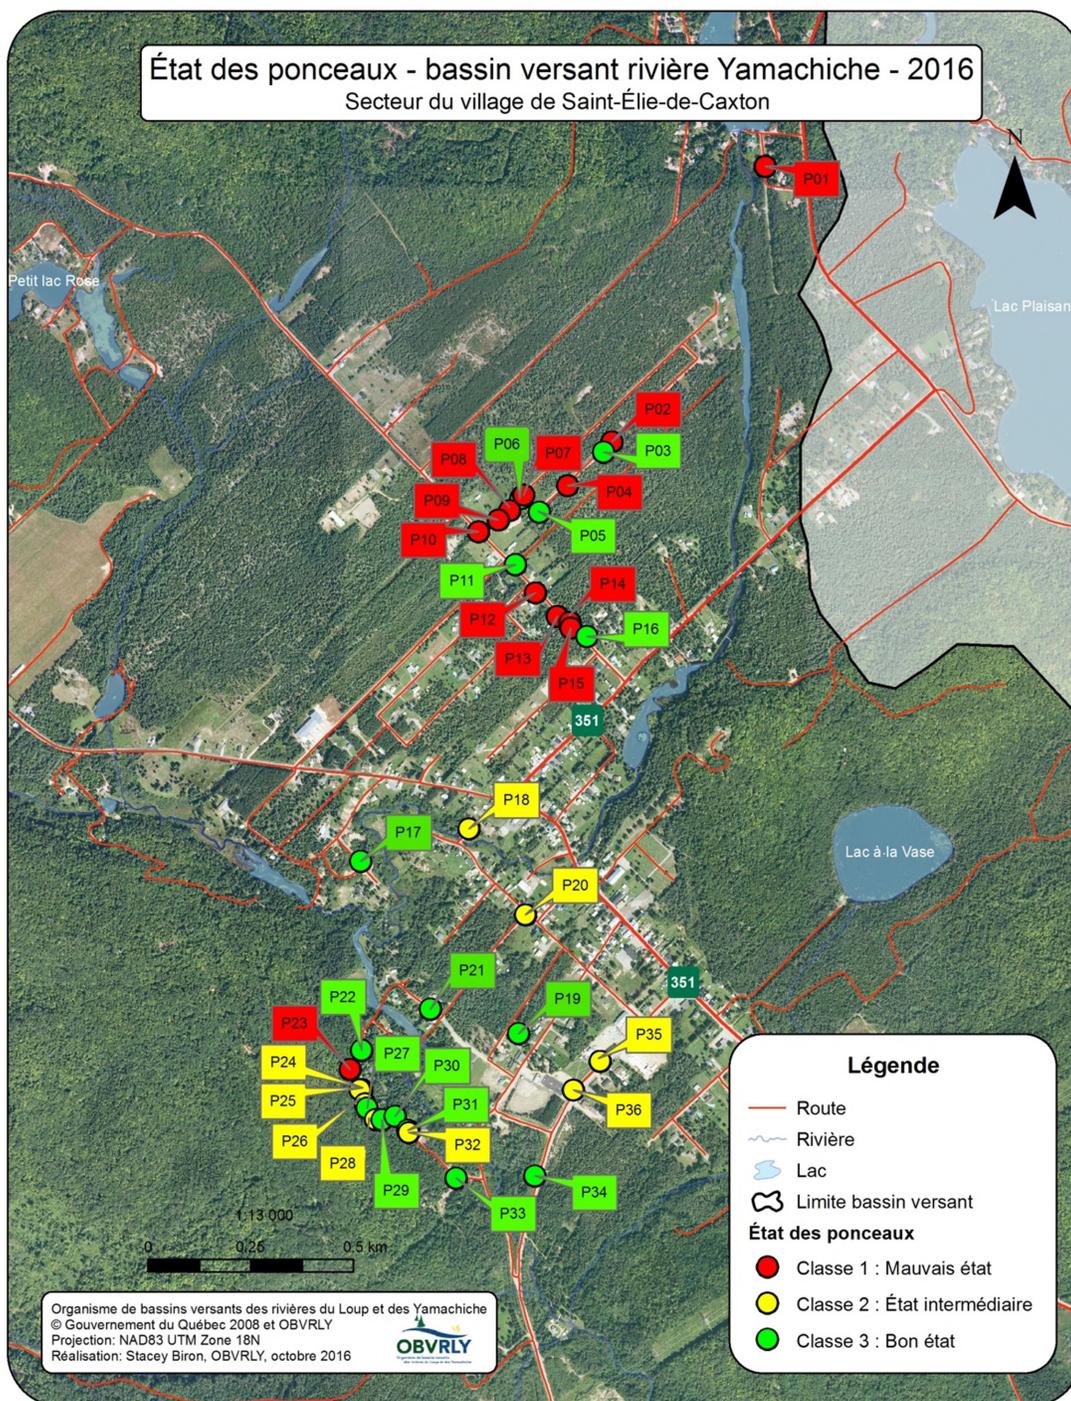
Carte 2 : Localisation et classification de l'état des ponceaux dans le bassin versant immédiat de la rivière Yamachiche (secteur du village de Saint-Élie-de-Caxton) - 2016. Les résultats de la caractérisation de chacun des ponceaux sont disponibles à l'annexe 2.

Parmi les trente-six (36) ponceaux caractérisés (tableau 3 et carte 2) dans le bassin versant immédiat de la rivière Yamachiche (secteur du village de Saint-Élie-de-Caxton), douze (12) étaient dans un état avancé de détérioration en raison d'une absence de stabilisation à l'entrée et à la sortie, et en raison de leur obstruction (annexe 2). Il serait donc important qu'une démarche d'entretien ou de remplacement soit entreprise pour ceux-ci. Pour les neuf (9) ponceaux qui étaient moyennement détériorés, ils devraient faire l'objet d'une attention particulière pour s'assurer qu'ils soient bien entretenus ou remplacés ultérieurement. Ceci permettrait de prévenir les apports sédimentaires au cours d'eau ou des inondations en amont puisque ces ponceaux étaient parfois obstrués par de la végétation et/ou par des sédiments. Pour les quinze (15) ponceaux qui étaient peu ou pas détériorés, une visite annuelle serait suffisante pour s'assurer de les conserver en bon état et surtout libres de tout obstacle à la libre circulation de l'eau.

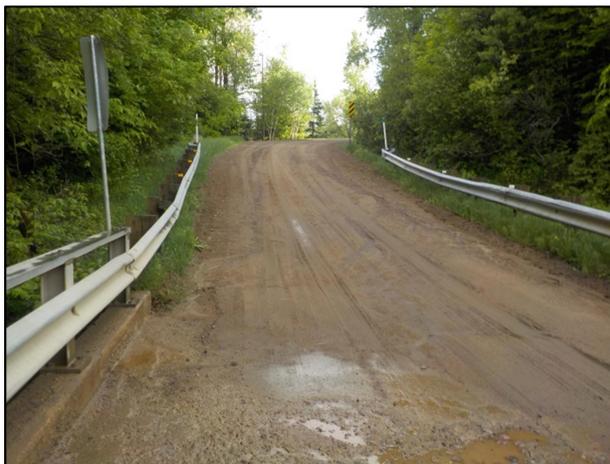
Photo 10 : Ruissellement de surface et apports de sédiments au cours d'eau, chemin des Loisirs à proximité du pont enjambant la rivière Yamachiche (site n° E08), Saint-Élie-de-Caxton.

Par exemple, des apports en sédiments provenant des routes et chemins ont été identifiés à proximité des ponts (photos 10 et 11 ; annexe 3). Certains sédiments provenaient des chemins de graviers à proximité de ces ponts, souvent avec une forte pente, ou provenaient des abrasifs utilisés l'hiver sur les routes asphaltées. La récupération de ces abrasifs au printemps à l'aide de balais mécaniques est un moyen efficace pour éliminer à la source ces apports en sédiments.

Différentes méthodes de contrôle du ruissellement, de l'érosion et des apports en sédiments sont proposées au chapitre « Recommandations ».

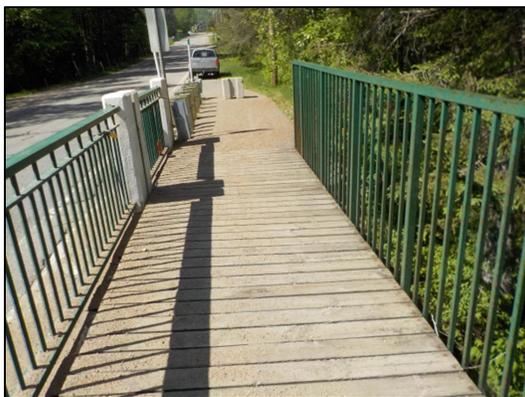
Photo 11 : Apports en sédiments à la rivière Yamachiche provenant des abrasifs à partir du pont de la rue Saint-Louis dans le village de Saint-Élie-de-Caxton (site n° E02).

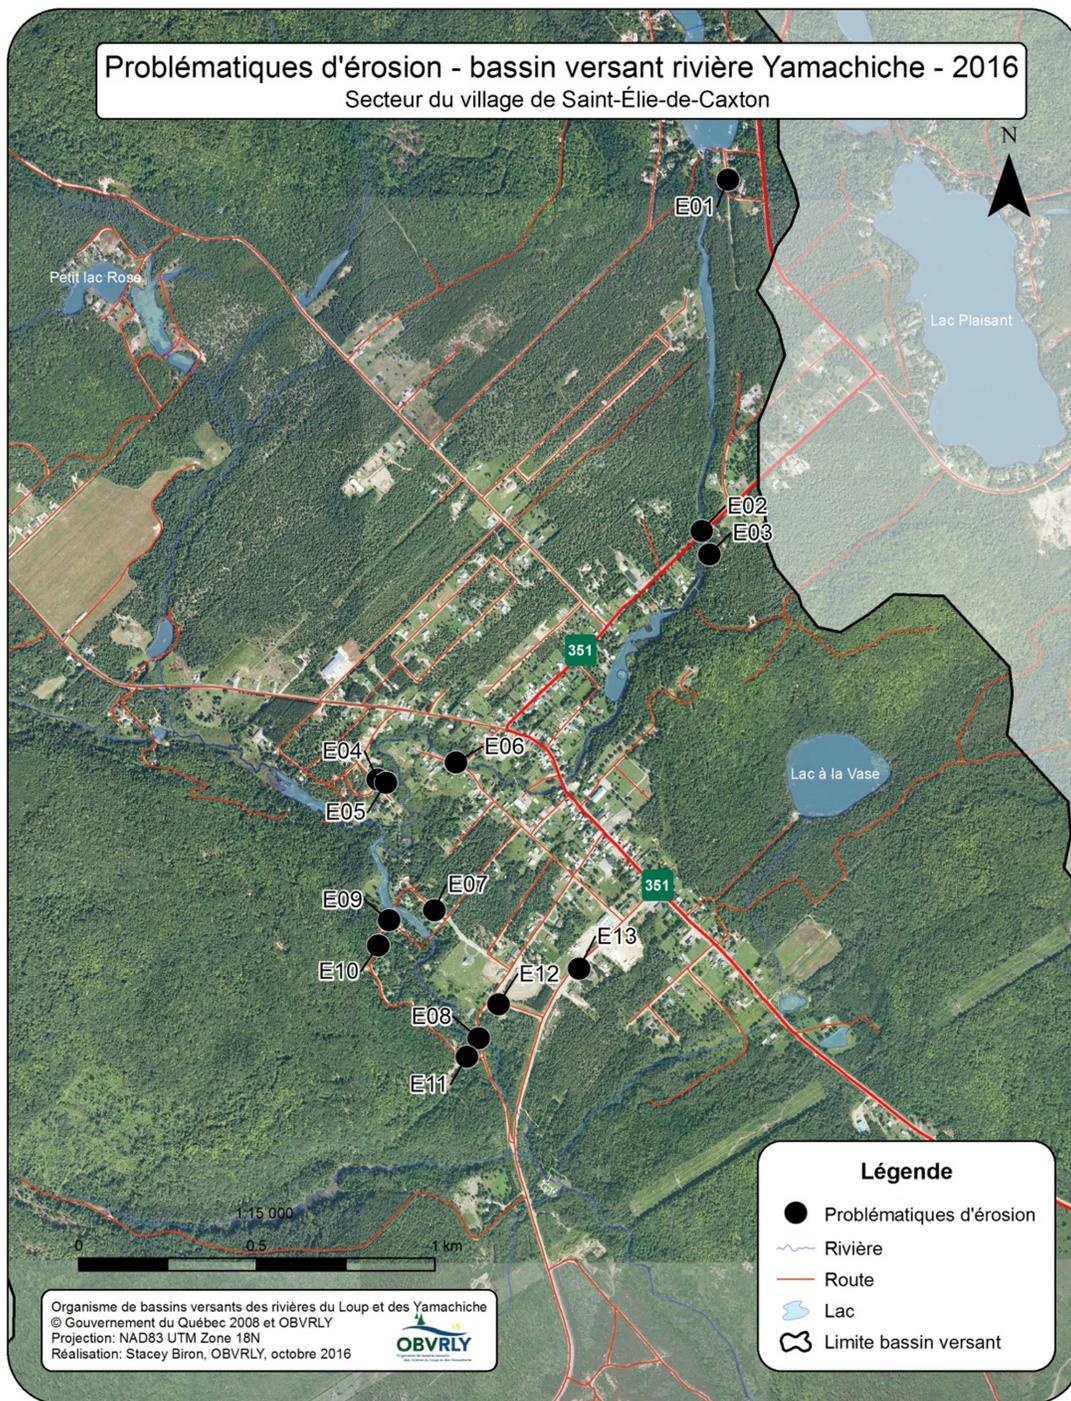
Carte 3 : Localisation des problématiques d'érosion dans le bassin versant immédiat de la rivière Yamachiche (secteur du village de Saint-Élie-de-Caxton) - 2016. Les résultats de la caractérisation de chacune des problématiques d'érosion sont disponibles à l'annexe 3.

Le site n° E13 correspond à un bon exemple de gestion des eaux de ruissellement. On y retrouve un fossé végétalisé (noue^{††}) qui permet l'infiltration ou l'évapotranspiration des eaux de ruissellement (carte 3).
