# Bilan de santé du lac Gareau

**Situé à Saint-Mathieu-du-Parc**

**Document produit le 8 juillet 2020**

**Organisme de bassins versants  
des rivières du Loup et des Yamachiche**

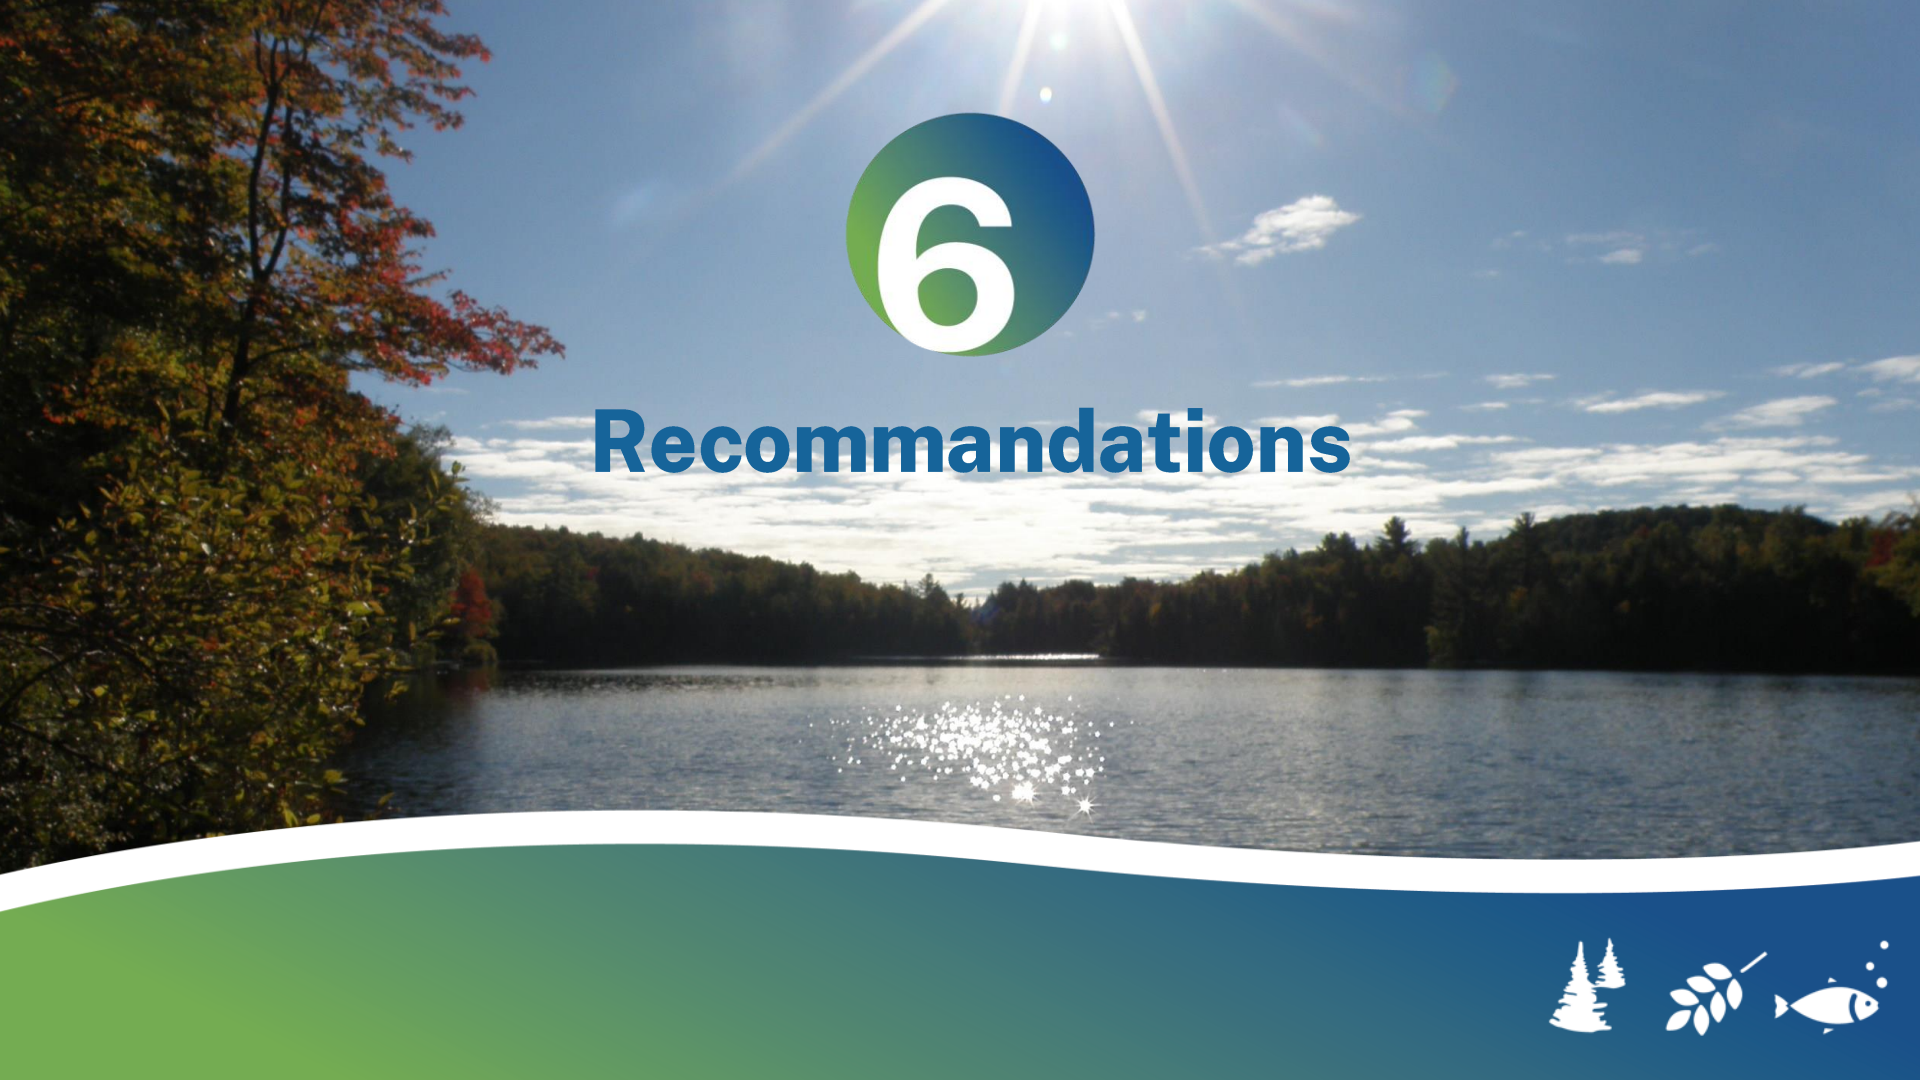
- Une route asphaltée ceinture le lac de près (secteur entre le lac Gareau et le Petit lac Gareau) et le rend vulnérable à des apports en abrasifs.

- ❖ Effectuer une analyse complète des symptômes d'eutrophisation (analyse de phase 2)
- ❖ Élaborer un plan directeur de lac, muni d'un plan d'action
- ❖ Effectuer le changement ou la réparation des ponceaux détériorés
- ❖ Apporter les correctifs nécessaires aux sites de sol à nu et d'érosion en terrain riverain
- ❖ Effectuer un nivellement des routes gravelées de manière à apporter l'eau du côté opposé au lac, lorsque possible
- ❖ Aménager les fossés routiers assez profondément, avec des seuils et des bassins de sédimentation au besoin
- ❖ Assurer le suivi de la conformité des installations septiques
