# Plan directeur du lac à la Perchaude

**Présentation du portrait-diagnostic**  
**Identification des actions**

**Saint-Alexis-des-Monts**  
**26 mai 2021**

Organisme de bassins versants  
des rivières du Loup et des Yamachiche

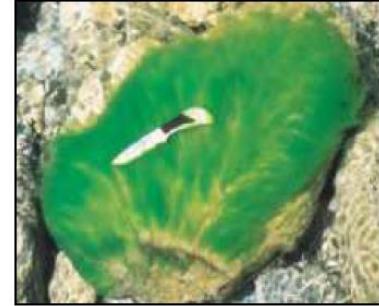
Algues vertes filamenteuses  
Source : Biggs et Kilroy, 2000

- ❖ La présence d'algues filamenteuses a été observée dans seulement 7 % des secteurs inventoriés.
- ❖ La présence d'algues périphytiques ou épiphytiques\* (algues brunes) a été observée dans 36 % des secteurs inventoriés, principalement au nord du lac.
- ❖ L'accumulation sédimentaire moyenne dans la zone littorale était de 30 cm, ce qui est relativement élevé.
- ❖ Les accumulations les plus importantes (jusqu'à 57 cm) étaient situées dans la partie nord du lac, près de l'exutoire du principal tributaire.

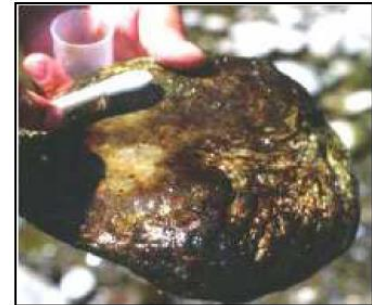
Algues brunes microscopiques  
Source : Campeau et coll. 2008
