Bilan de santé du lac Blais

Situé à Saint-Étienne-des-Grès

Document produit le 17 juin 2020

Organisme de bassins versants
des rivières du Loup et des Yamachiche

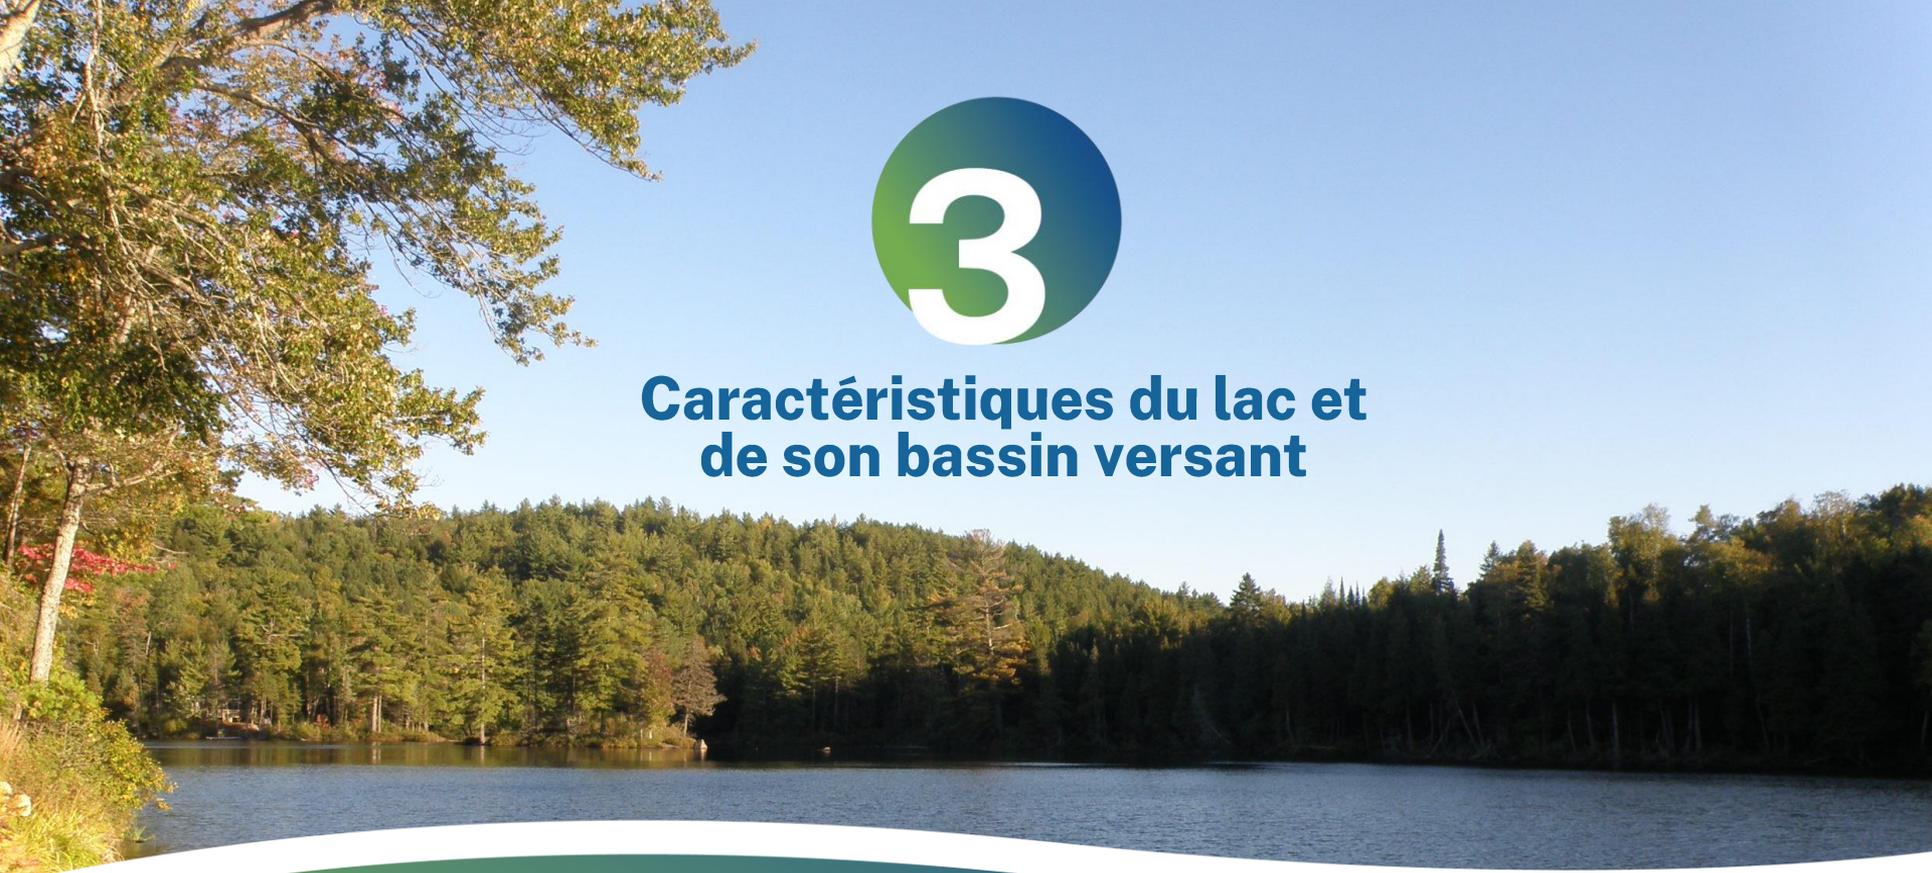
Caractéristiques du lac Blais

- ❖ Superficie du lac : 0,008 km²
- ❖ Profondeur maximale : 2 m
- ❖ Lac artificiel formé à partir d'une source naturelle
- ❖ Le bassin versant est principalement caractérisé par la présence du camping du lac Blais

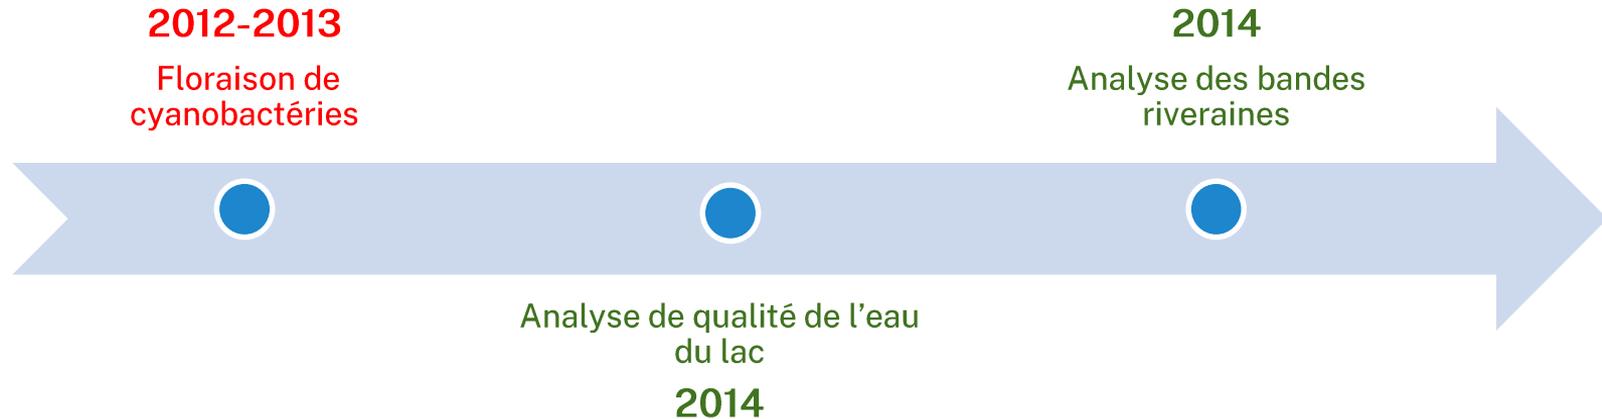
Études de phase 2

- ❖ Qualité de l'eau du lac
- ❖ Qualité des bandes riveraines

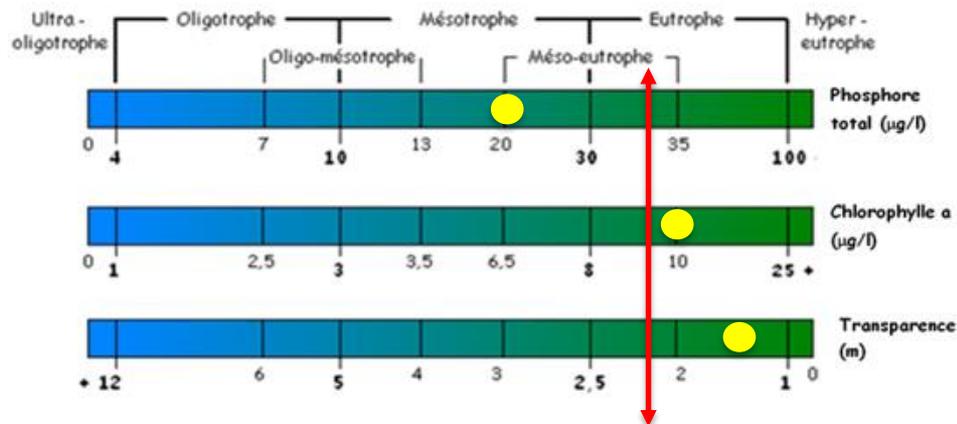
Paramètres de qualité de l'eau du lac

- ❖ Les concentrations en **phosphore total** étaient relativement élevées, soit une moyenne de $19,8 \mu\text{g/l}$ en 2014. Ces valeurs indiquent que l'eau du lac est enrichie en nutriment.
- ❖ Les concentrations en **chlorophylle a** étaient élevées. La moyenne enregistrée était de $10,1 \mu\text{g/l}$, ce qui représente une forte productivité algale.
- ❖ La **transparence** de l'eau était très faible, soit $1,5 \text{ m}$. Elle est affectée par le **carbone organique dissous**, retrouvé en bonne quantité et qui teinte parfois l'eau. De plus, le lac étant peu profond, de la **matière en suspension** peut provenir des sédiments retrouvés au fond du lac et brouiller l'eau.

Le lac Blais est caractérisé par un vieillissement typique d'un milieu méso-eutrophe selon les données recueillies de en 2014

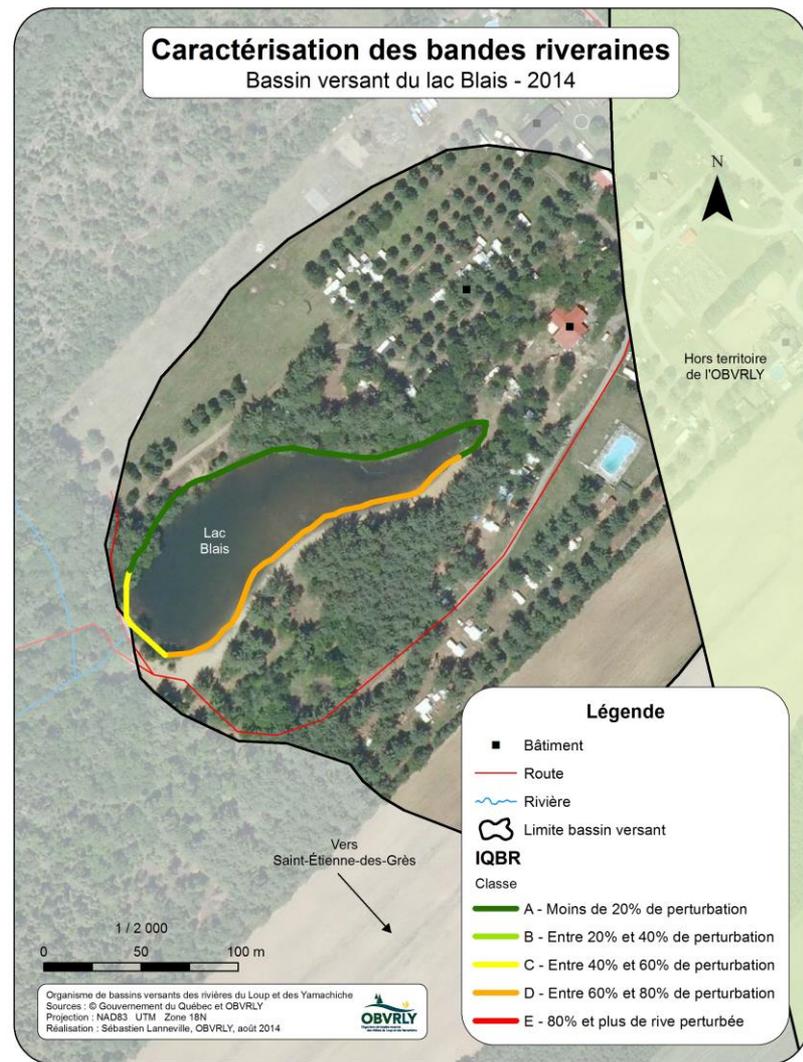
Analyse de la bande riveraine

- ❖ En 2014, la qualité des bandes riveraines a été évaluée à l'aide du protocole de caractérisation des bandes riveraines du RSVL*.
- ❖ 50 % des bandes riveraines du lac étaient peu ou pas impactées par la présence humaine.
- ❖ 50 % des bandes riveraines étaient moyennement à beaucoup impactées par les activités humaines (entre 40 % et 80 % de la superficie). Ces bandes riveraines nécessitent d'importantes améliorations pour jouer leurs fonctions écologiques.

- 50 % des bandes riveraines qui entourent le lac sont passablement impactées par les activités humaines et devront être améliorées pour assurer au maximum leurs fonctions écologiques.

- ❖ Assurer le maintien et la revégétalisation des bandes riveraines
- ❖ Promouvoir l'utilisation de savon sans phosphate
- ❖ Éviter l'utilisation d'engrais et de pesticides en bordure de lac
- ❖ Promouvoir une gestion environnementale des eaux de ruissellement
- ❖ Éviter d'arracher les plantes aquatiques
- ❖ Effectuer un suivi des plantes exotiques envahissantes et des cyanobactéries
- ❖ Assurer le suivi de la conformité des installations septiques retrouvées sur le bassin versant du lac
- ❖ Effectuer une analyse des causes de perturbations du bassin versant (étude phase 3)
