Détermination des causes de perturbations du bassin versant du lac Saint-Alexis - 2013

(Phase 3)

Municipalité de Saint-Alexis-des-Monts

Mars 2014

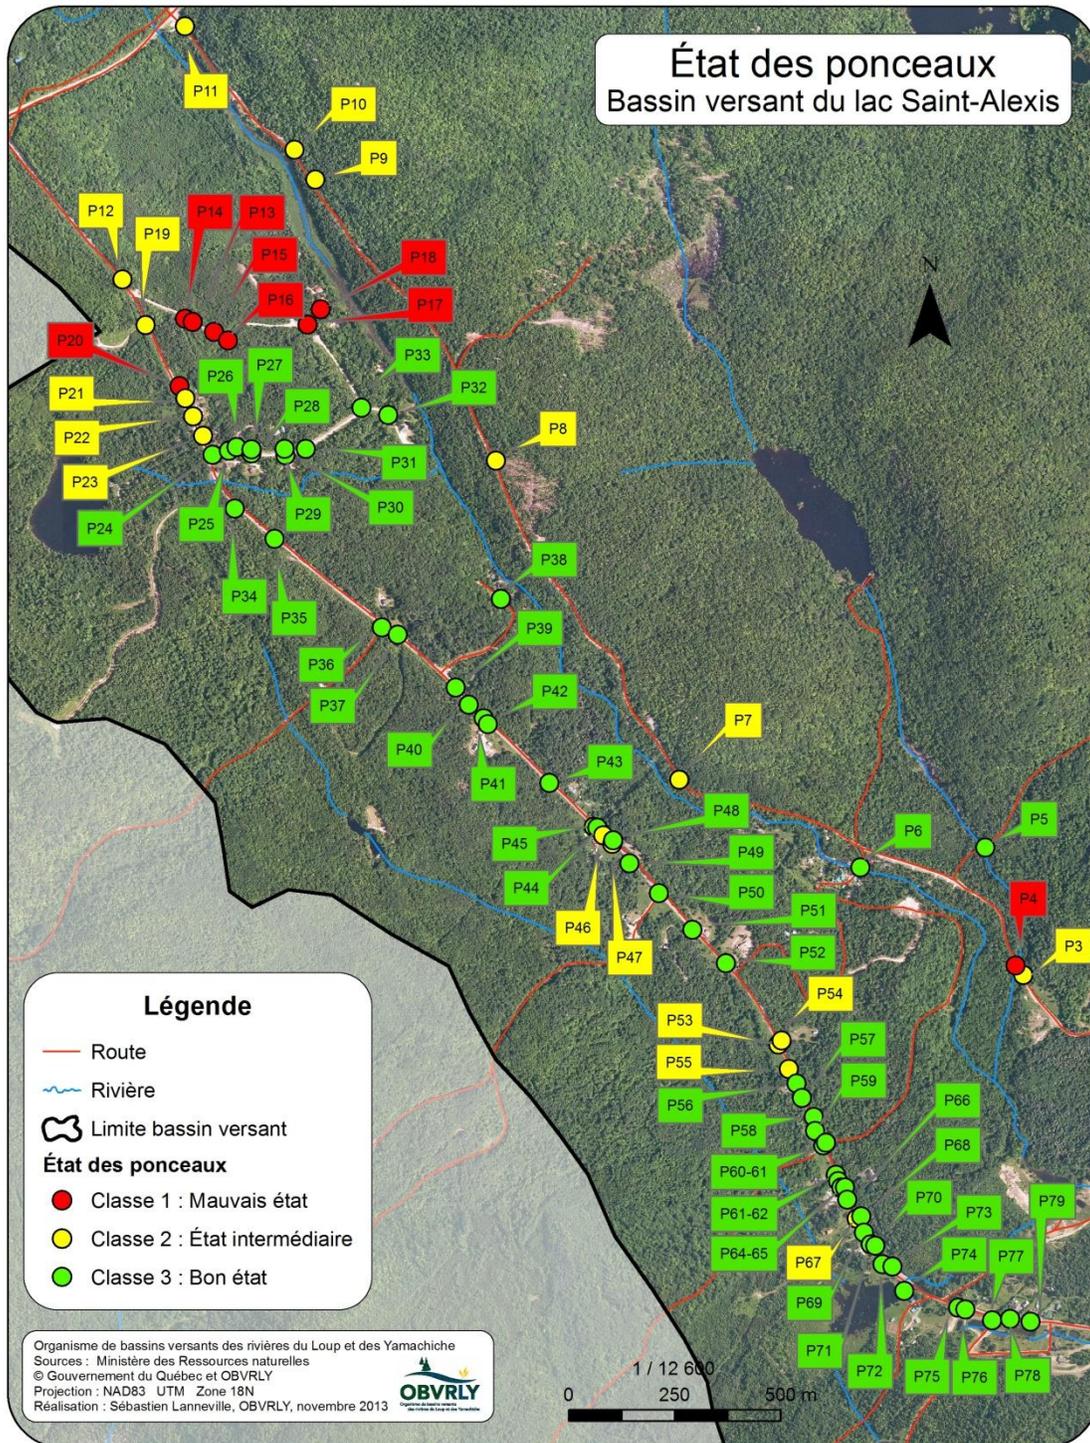
Carte 2 : Localisation et classification de l'état des ponceaux dans le secteur de la rivière Sacacomie en amont du lac Saint-Alexis - 2013. Les résultats de la caractérisation de chacun des ponceaux sont disponibles à l'annexe 2.

État des ponceaux	Nombre	Pourcentage
1-Très détérioré	11	10 %
2-Moyennement détérioré	22	19 %
3-Peu ou pas détérioré	81	71 %
Total	114	100 %

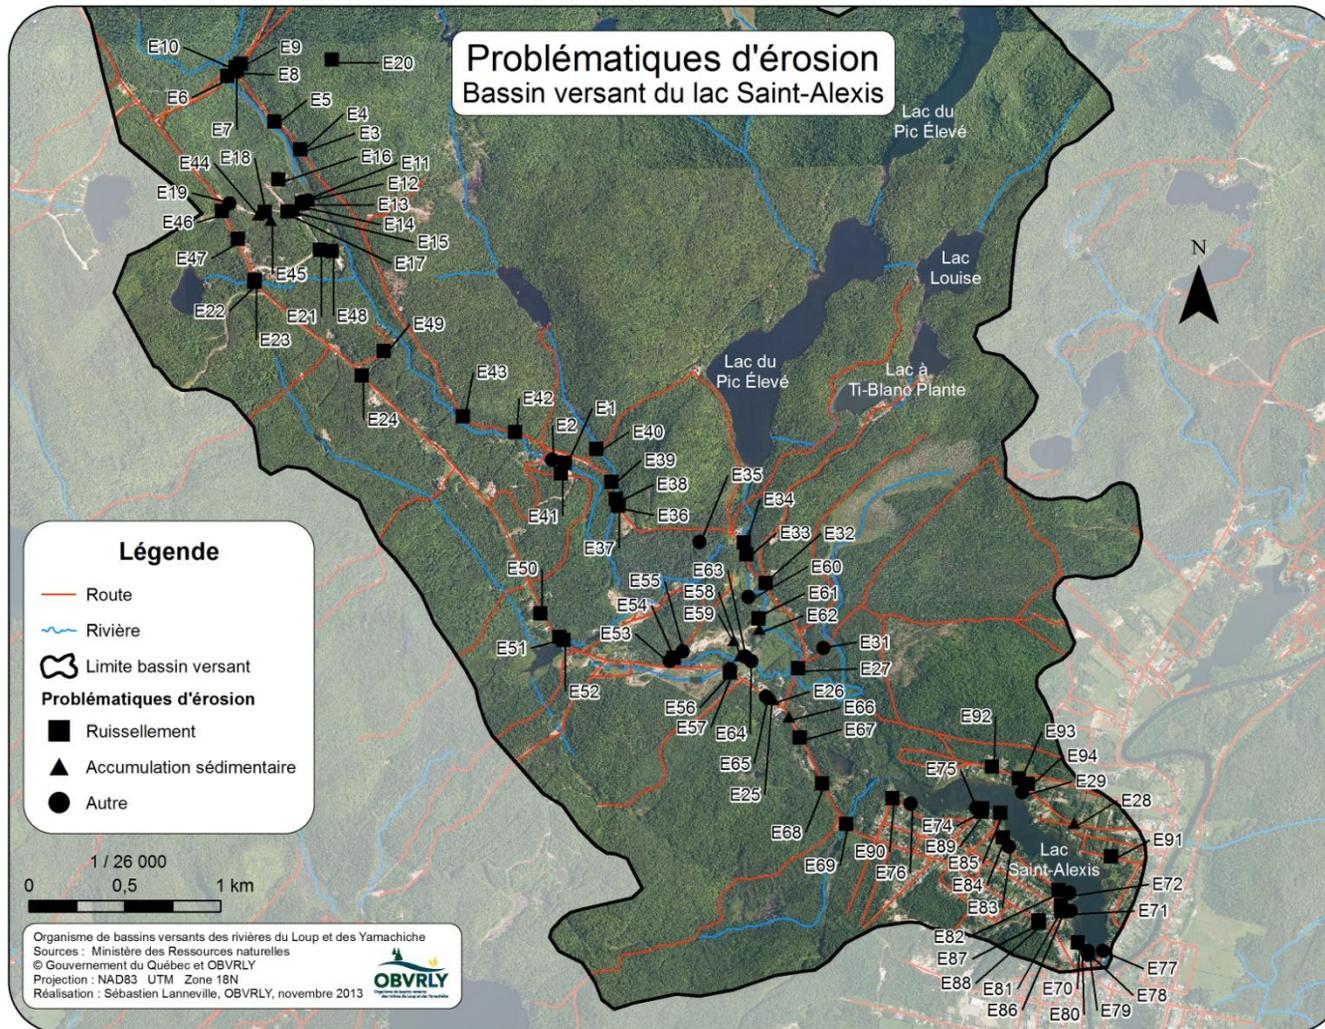
Carte 4 : Localisation des problématiques d'érosion dans le bassin versant immédiat du lac Saint-Alexis - 2013.
Les résultats de la caractérisation de chacune des problématiques d'érosion sont disponibles à l'annexe 3.

Lors de cette même visite, 11 sites de ruissellement de surface sur route asphaltée ont été identifiés sur le rang Sacacomie entre le lac du même nom et le cœur du village de Saint-Alexis. Tout le long de ce rang, ce sont les abrasifs épandus durant la période hivernale, et qui ne sont pas récupérés assez tôt au printemps, qui ruissellent et sont entraînés vers le bord de la route et les nombreux fossés connectés à la rivière Sacacomie.

La présence de nombreux chemins et entrées de résidences gravelés où des problématiques de ruissellement de surface ont été identifiées à proximité de la rivière Sacacomie et du lac Saint-Alexis (dont la route du Moulin) semble être en cause pour une partie des apports sédimentaires qui atteignent le lac Saint-Alexis. La présence de nombreux ponceaux très et moyennement détériorés (29 % des 114 ponceaux caractérisés) contribue aussi aux apports sédimentaires qui peuvent atteindre la rivière Sacacomie et le lac Saint-Alexis. Les pentes du bassin versant sont relativement abruptes dans ce secteur. Or, lors de la fonte des neiges ou de fortes précipitations, ces pentes fortes favorisent l'accélération de la vitesse de l'eau qui s'écoule et entraînent l'arrachement des particules de sol et le transport des sédiments vers le point le plus bas du secteur : la rivière Sacacomie et le lac Saint-Alexis.

- Favoriser l'infiltration de l'eau dans le sol
- Éviter les sols laissés à nu et imperméabilisés
- Revégétaliser les terrains riverains dans leur ensemble et au-delà des rives
- Aménager les mises à l'eau ou sentiers d'accès aux plans d'eau à angle ou avec sinuosité pour éviter que les eaux de ruissellement atteignent les plans d'eau
- Favoriser la récupération et l'utilisation des eaux de pluie
- Installer des déflecteurs dans les pentes des entrées ou chemins d'accès gravelés
